ดร.มนตรี เดชาสกุลสม  
สำนักวิจัยและพัฒนาทาง

การแก้ไขป้องกันการชะล้างพังทลายและการเคลื่อนตัวของเชิงลาด

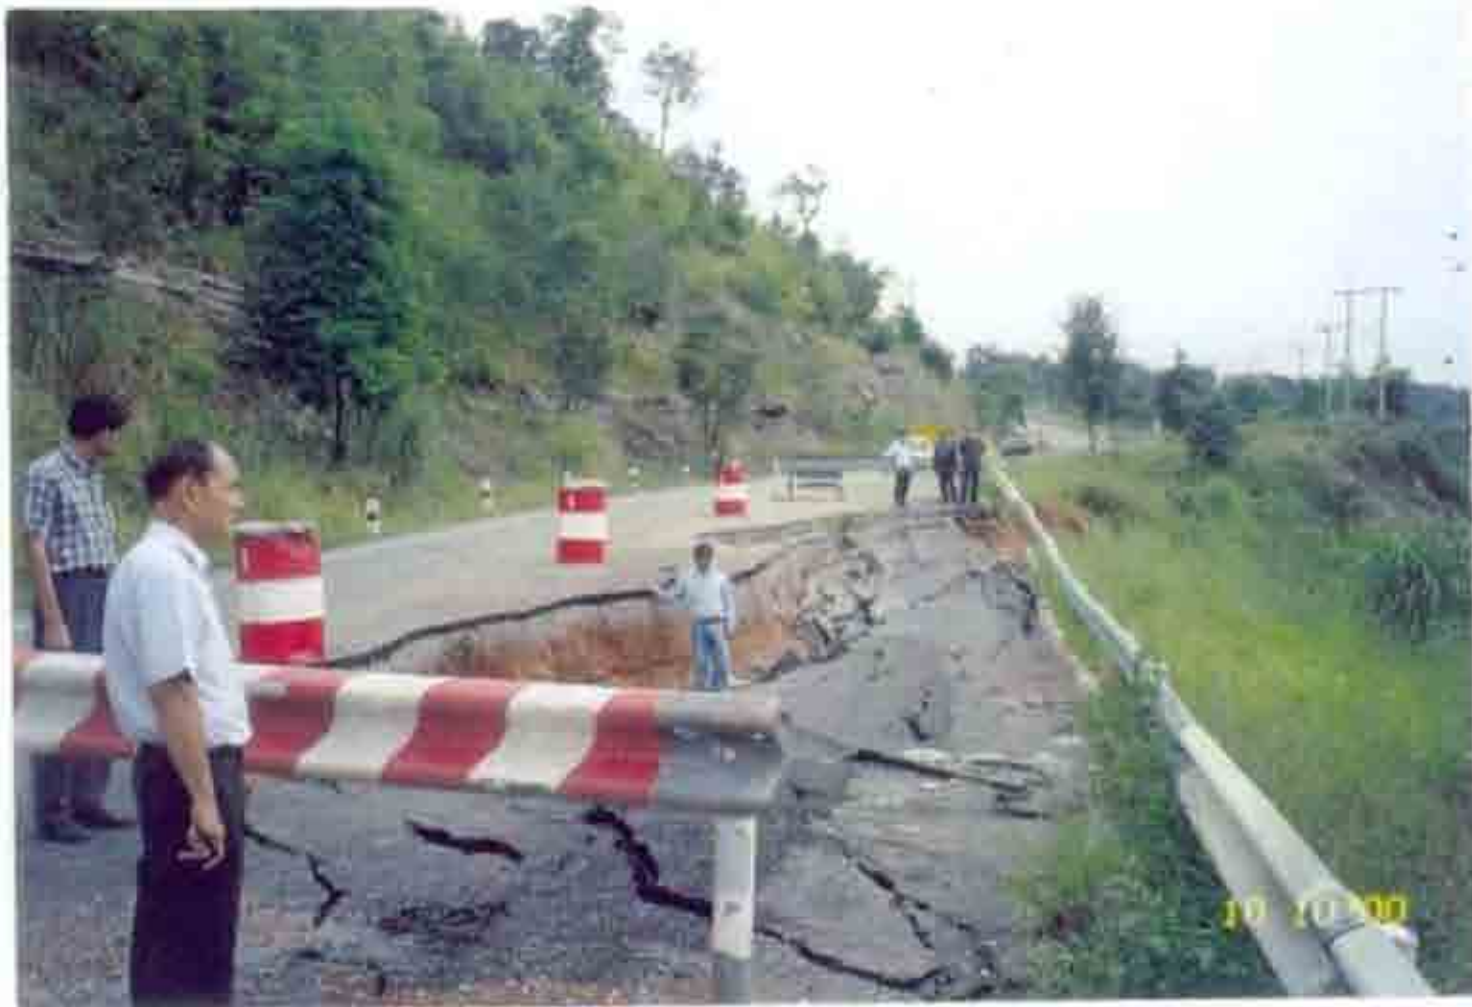
ความเสียหายของคันทางอันเกิดจากน้ำใต้ดิน ทางหลวงหมายเลข 225 ตอน กี่วเขา - วังคะ  
กม. 109 - 908 - กม. 109 +950 RT.

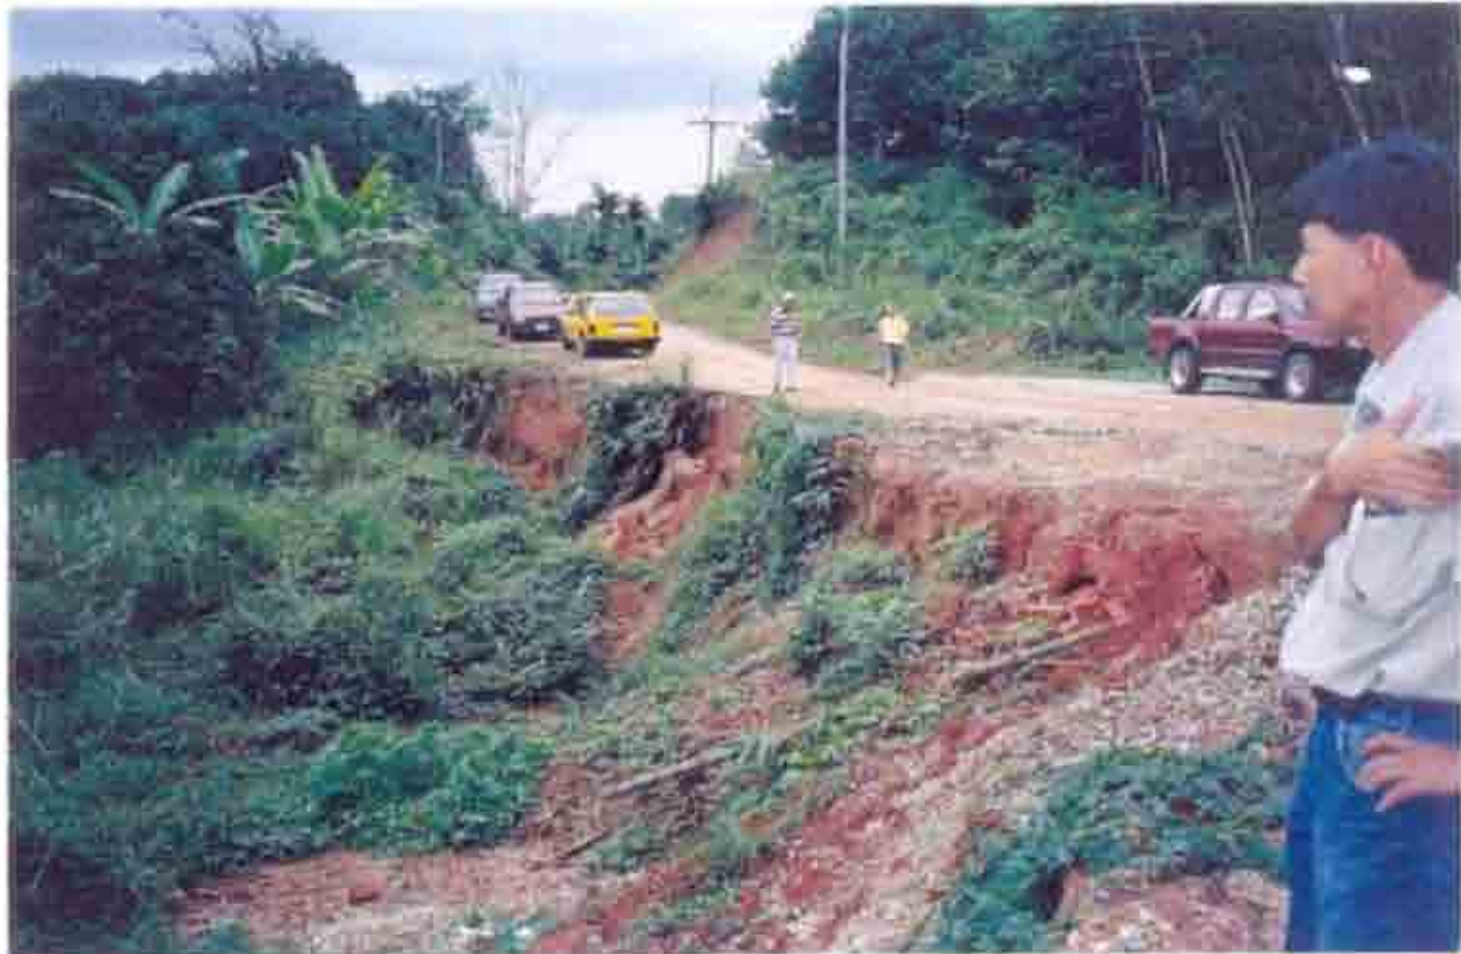
ความเสียหายของทางหลวงหมายเลข 4062 กม. 4 +458 - กม. 4 + 384 LT. อันเกิดจากการ  
low ของน้ำใต้ดินออกทางด้าน Side slope และเกิดการทรุดตัว แม้จะมีการก่อสร้างสู่สภาพเดิม  
แล้วก็ตาม มวลดินเคลื่อนออกไปด้านข้างเรื่อยๆ

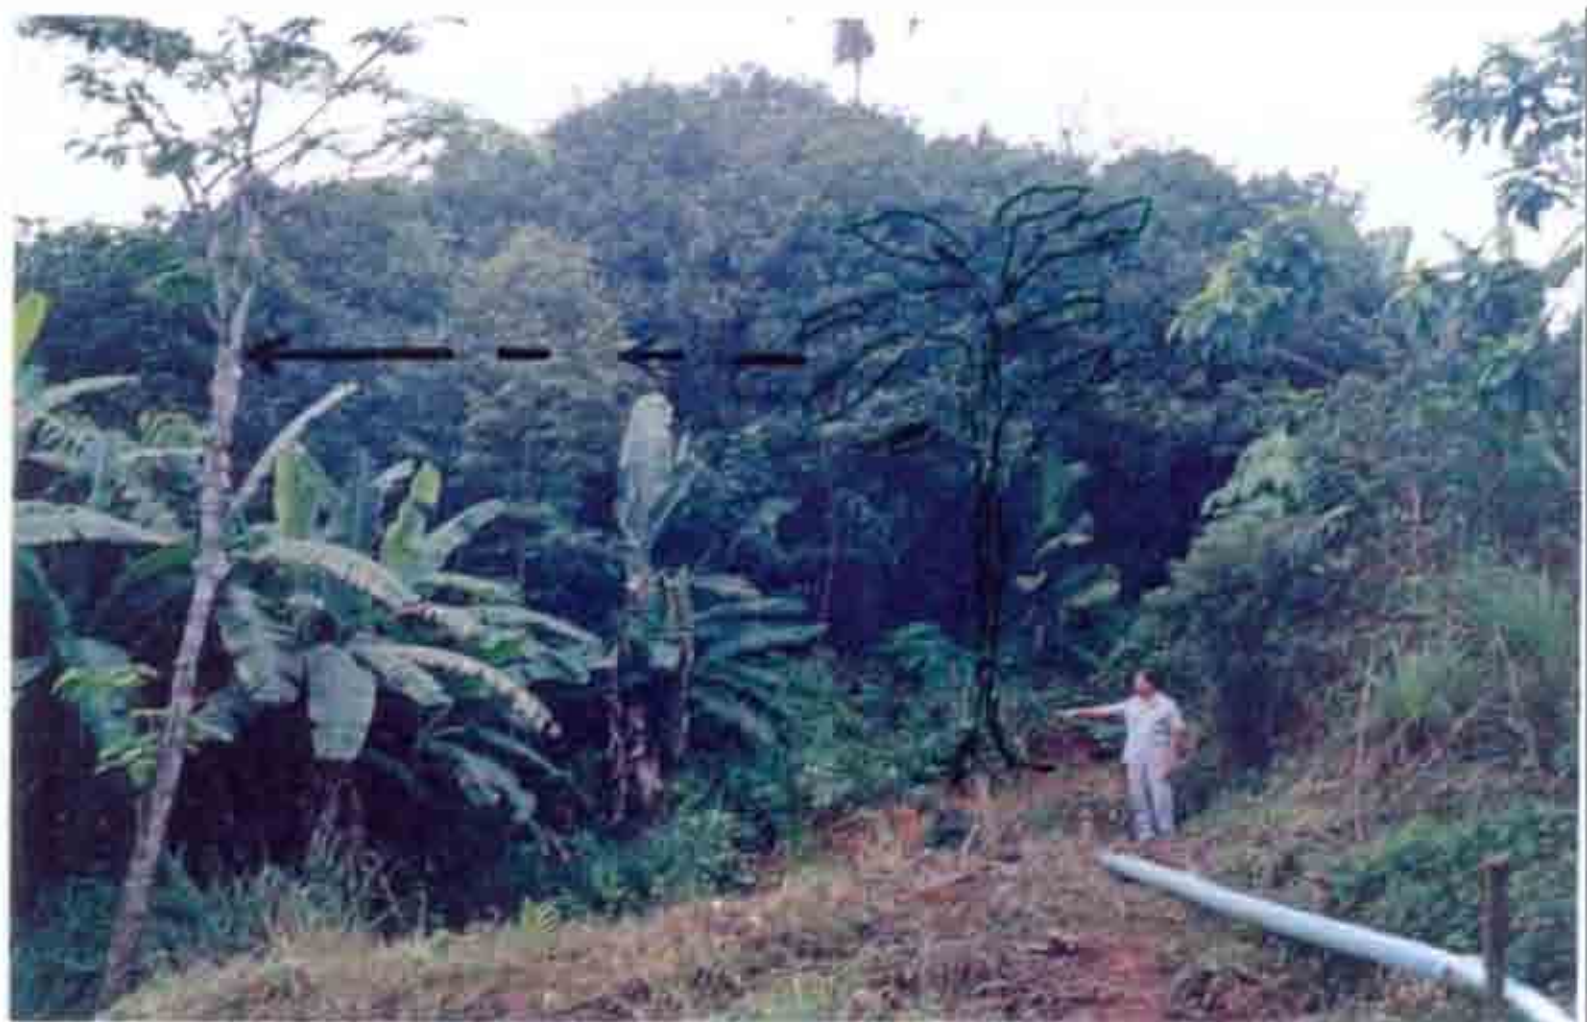
แสดงการเคลื่อนที่ของมวลดินด้าน Side slope ณ จุดเดียวกันโดยต้นสะตอ บริเวณ Top  
เคลื่อนออกไปประมาณ 10 - 15 เมตร

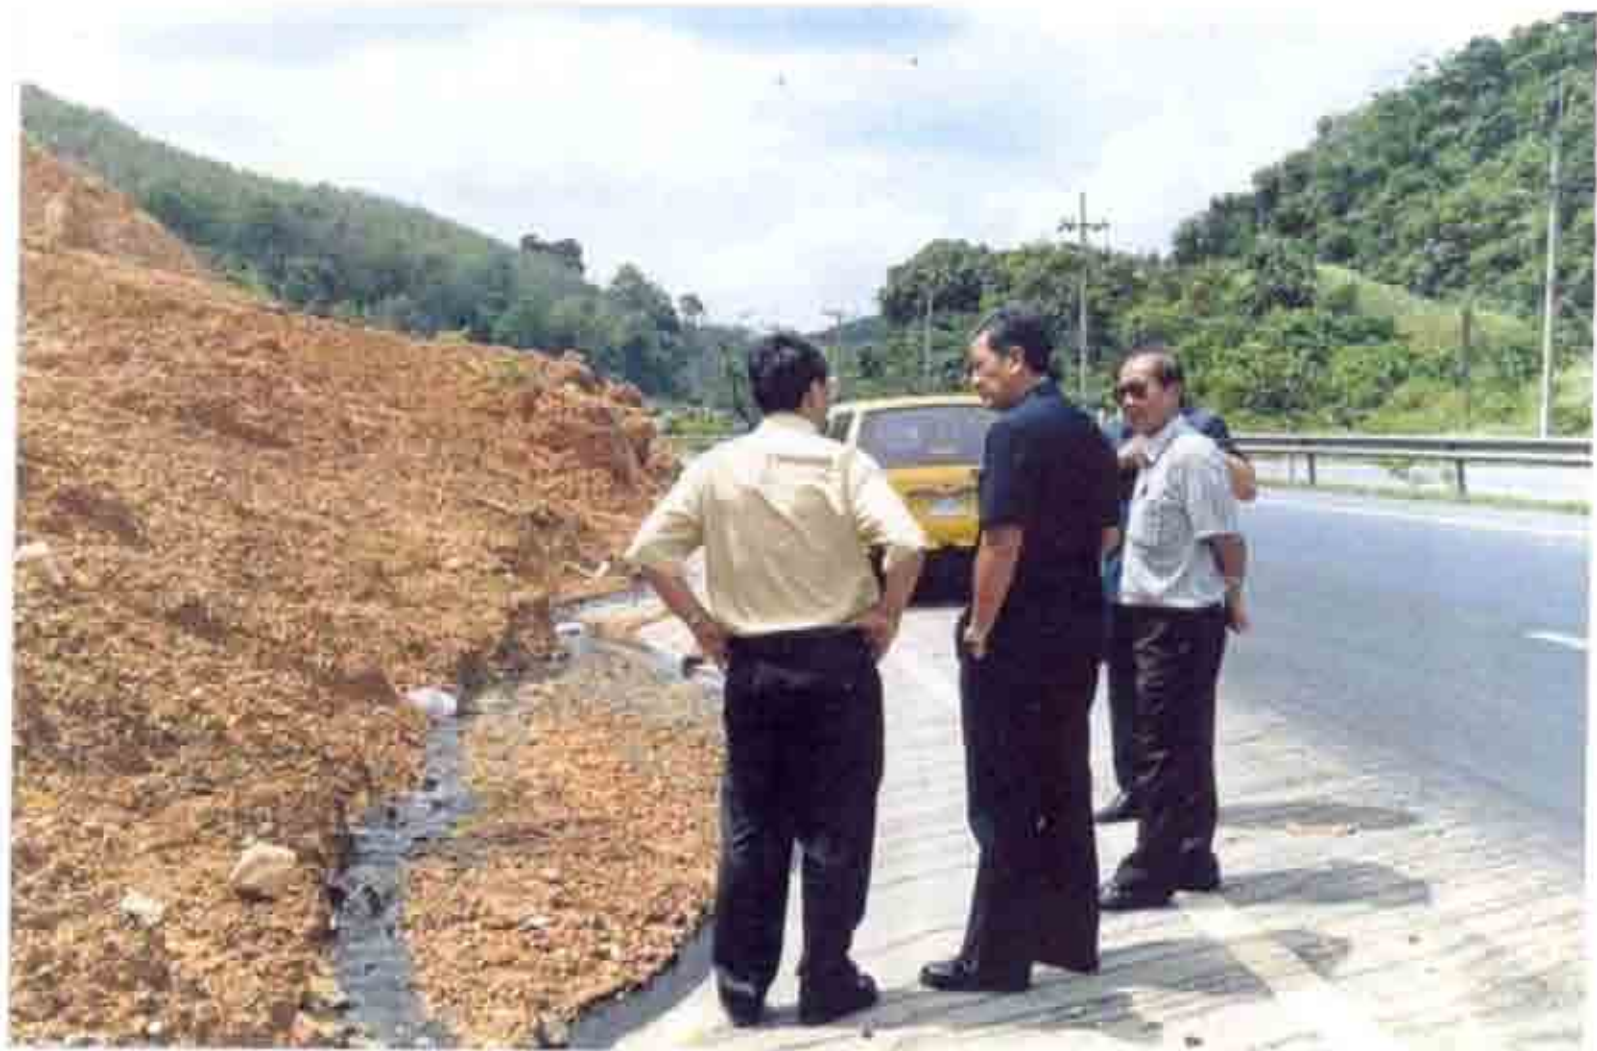
ทางหลวงหมายเลข 41 " อ.ทุ่งสง - พัทลุง " ตอน 1 ความเสียหายของ Back slope  
กม. 13 +850 - กม. 14 + 025 ( RT. ) อันเกิดจากน้ำผิวดินและน้ำใต้ดิน( ธันวาคม 2543 )

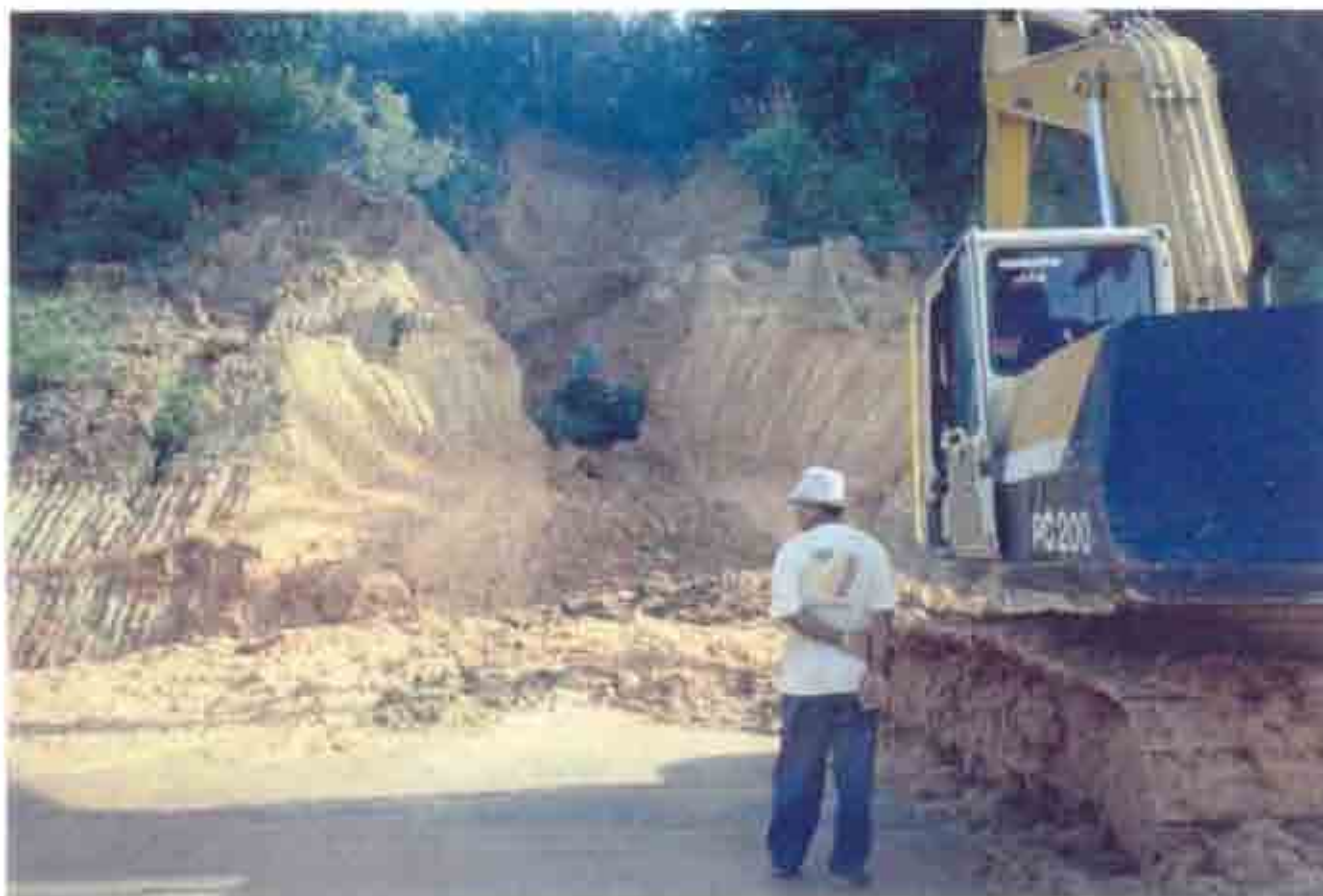
แสดงความเสียหายของ Back slope , ทางหลวงหมายเลข 4 ตอน อนุสาวรีย์จปร. - อ.กระบุรี กม. 528 + 500 LT. อันเกิดจากSurface waterและ Underground water เนื่องจากไม่มีระบบระบายน้ำ เช่น Cutoff ditch, Drainchute และ Horizontal Drain ฯเมื่อฝนตกหนัก ( สิงหาคม 2540 , กรกฎาคม กันยายน 2544 ) ดินลูกรังจะอ่อนตัวเป็นดินโคลนเหลวไหลมากองทับบนผิวจราจร

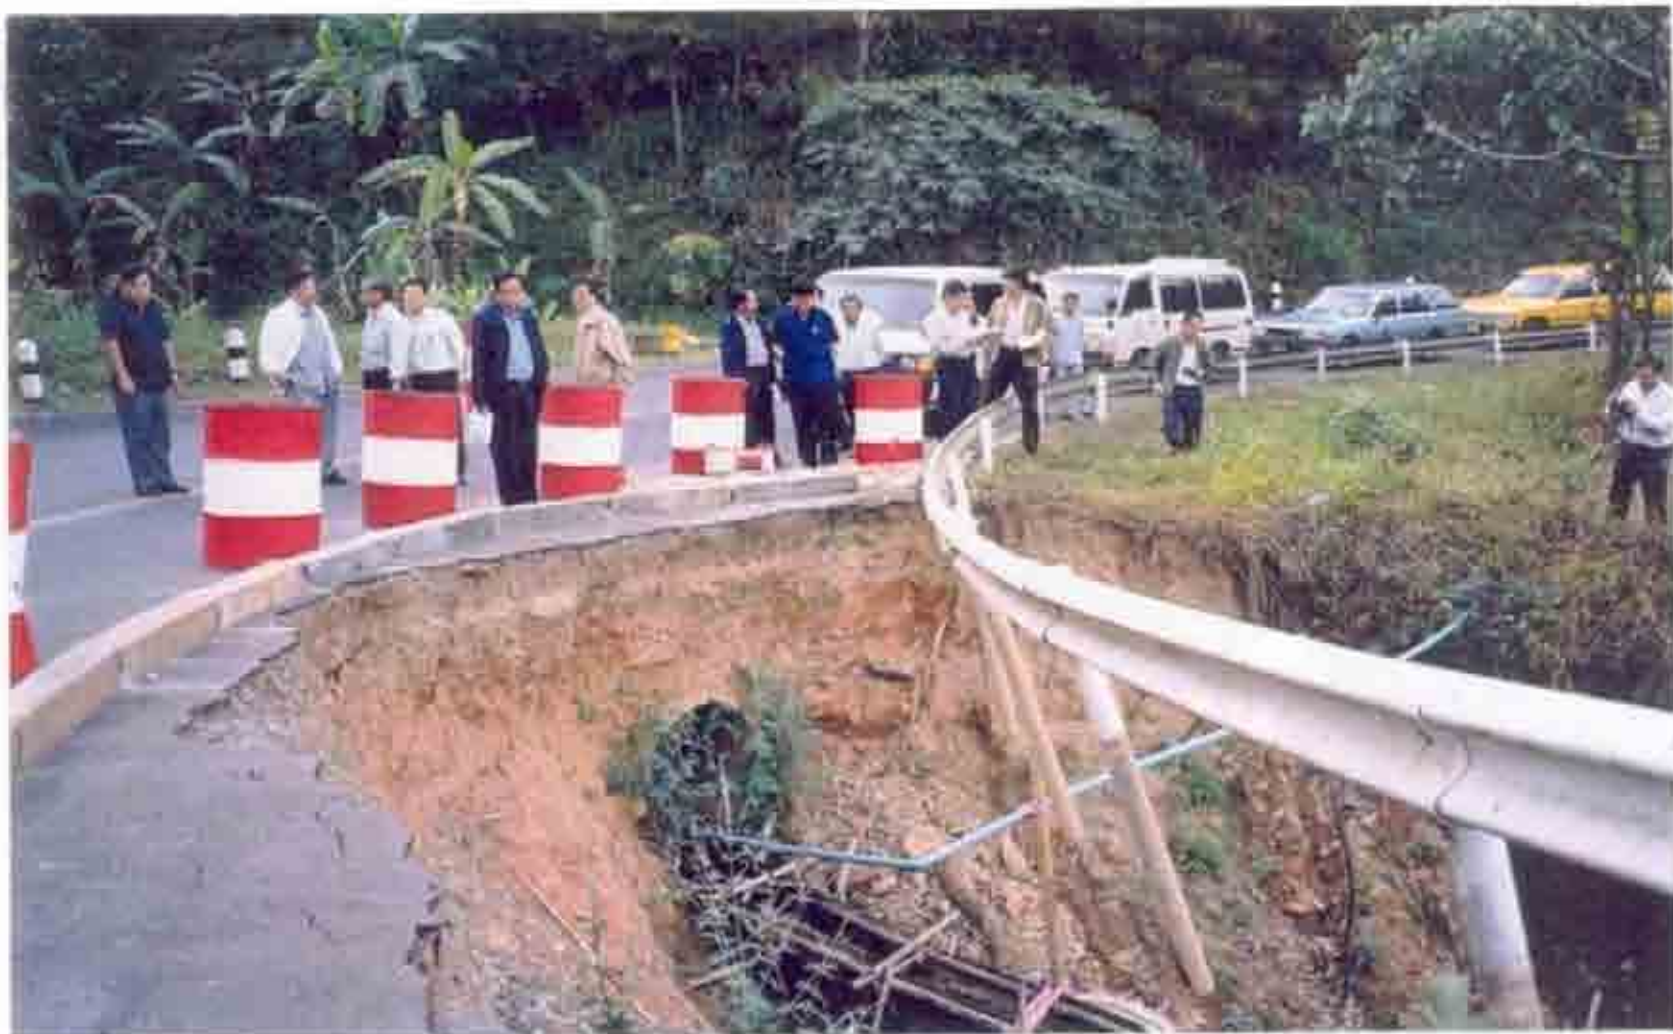
ความเสียหายของคันทางเกิดจากการกัดเซาะบริเวณปลายท่อลอดที่ไม่มีระบบ Drainchute  
ที่เหมาะสม การกัดเซาะกินลึกเข้ามาถึงไหล่ทางและผิวจราจร  
( ทางหลวงหมายเลข 1149 ตอน บ.ห้วยไคร้ - พระธาตุคอยตุง , กม. 15 + 250 LT. )

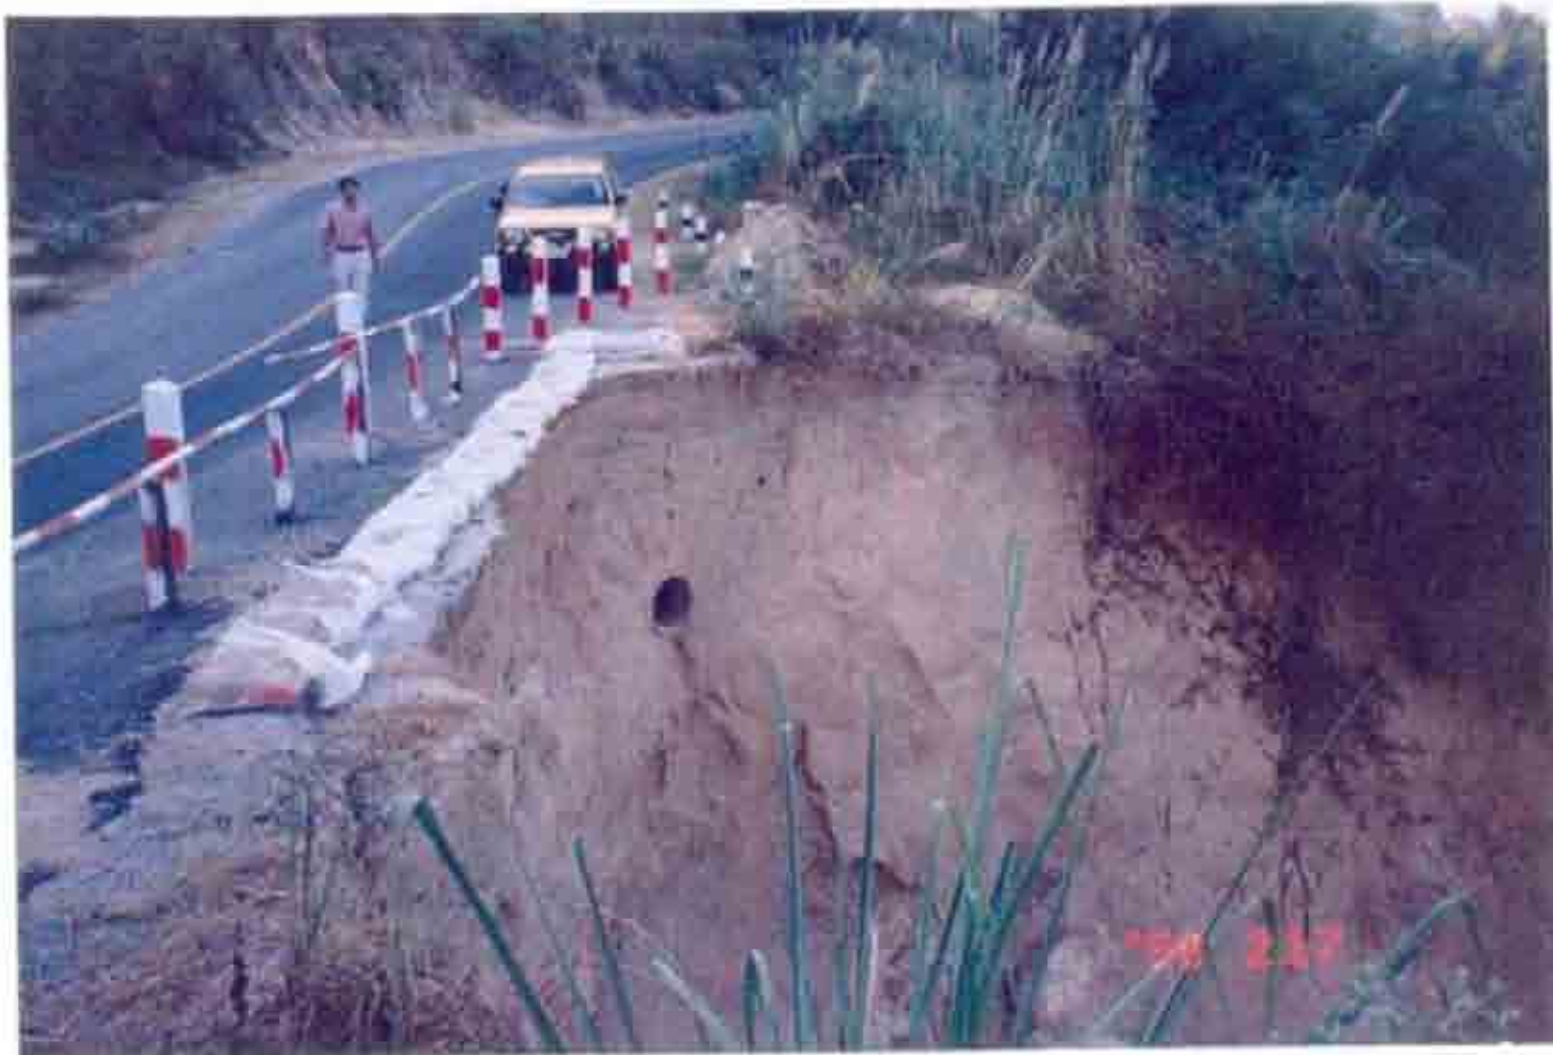
ความเสียหายของ Side slope อันเกิดจากไม่มีระบบระบายน้ำปลายปากท่อที่ถูกต้องสมบูรณ์  
(ทางหลวงหมายเลข 109 "แม่สรวย - ฝาง" กม. 20 + 980 - กม. 20 + 970 LT.)

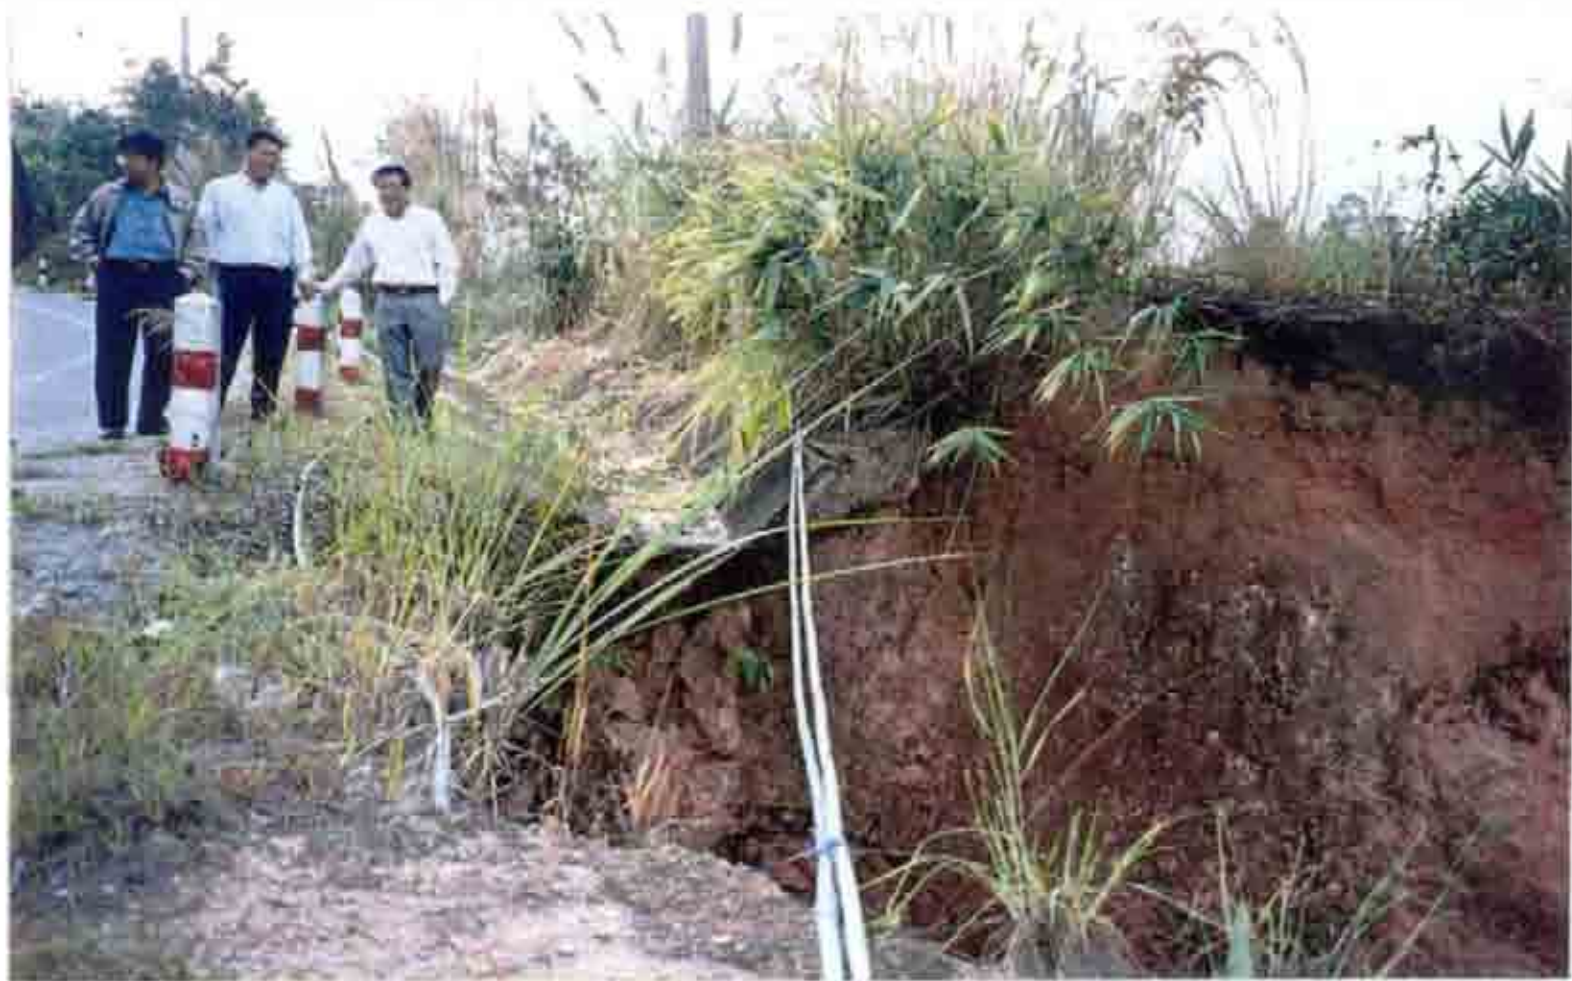
ความเสียหายของ Side slope อันเกิดจากการไม่ควบคุมน้ำผิวดิน ระบบระบายน้ำ Side ditch และ Drain chute ไม่สมบูรณ์ Side slope ถูกชะล้างกัดเซาะอย่างรุนแรง ( ลึกประมาณ 20 เมตร )  
( ทางหลวงหมายเลข 1089 " บ.สันติสุข - บ.สันตคีรี " มกราคม 2543 )

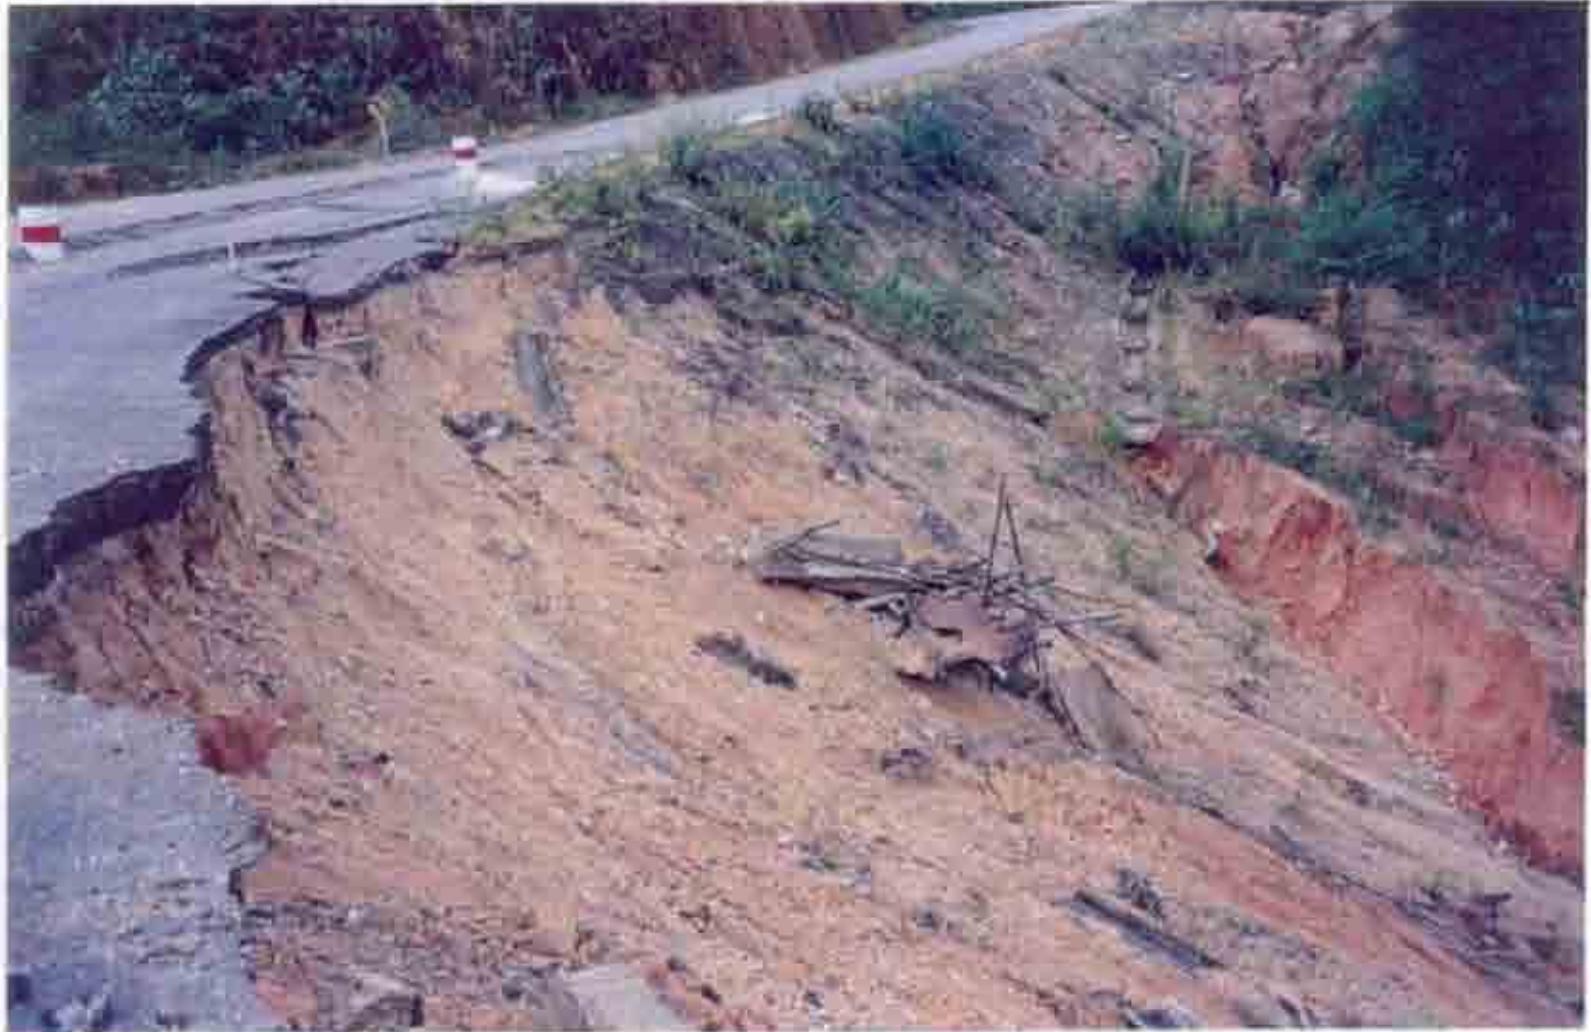
แสดงควมวิบัติ ( Disaster ) , เกิดการ Slide อย่างรุนแรงในช่วง Sag Curve กม. 17 + 550 - กม. 17 + 675 ทางหลวงหมายเลข 1263 ตอน อ. ชุนยวม - บ.ปางอุ๋ง อันเนื่องจากไม่ควบคุมน้ำผิวดิน ไม่มี Gurb Drainchute ไม่สมบูรณ์

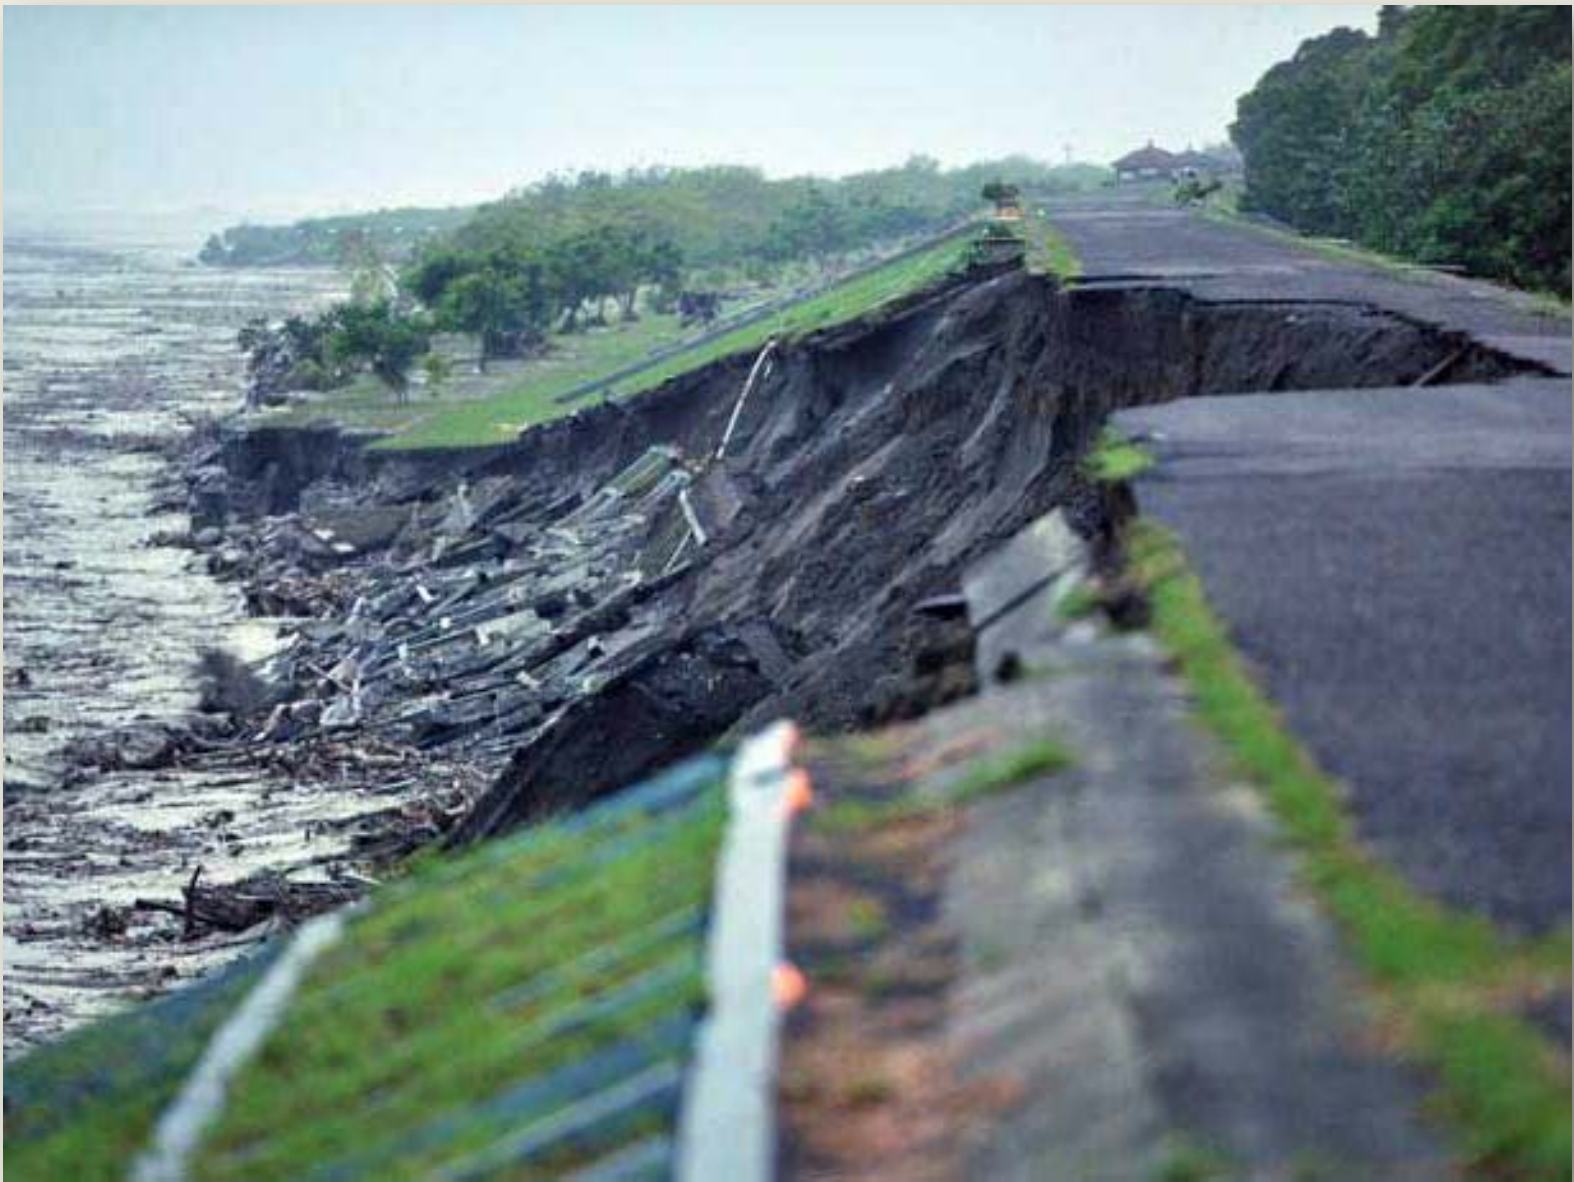
ถนนสไลด์เนื่องจากน้ำไหลบ่ามากัดเซาะคันทางที่ประเทศไต้หวัน

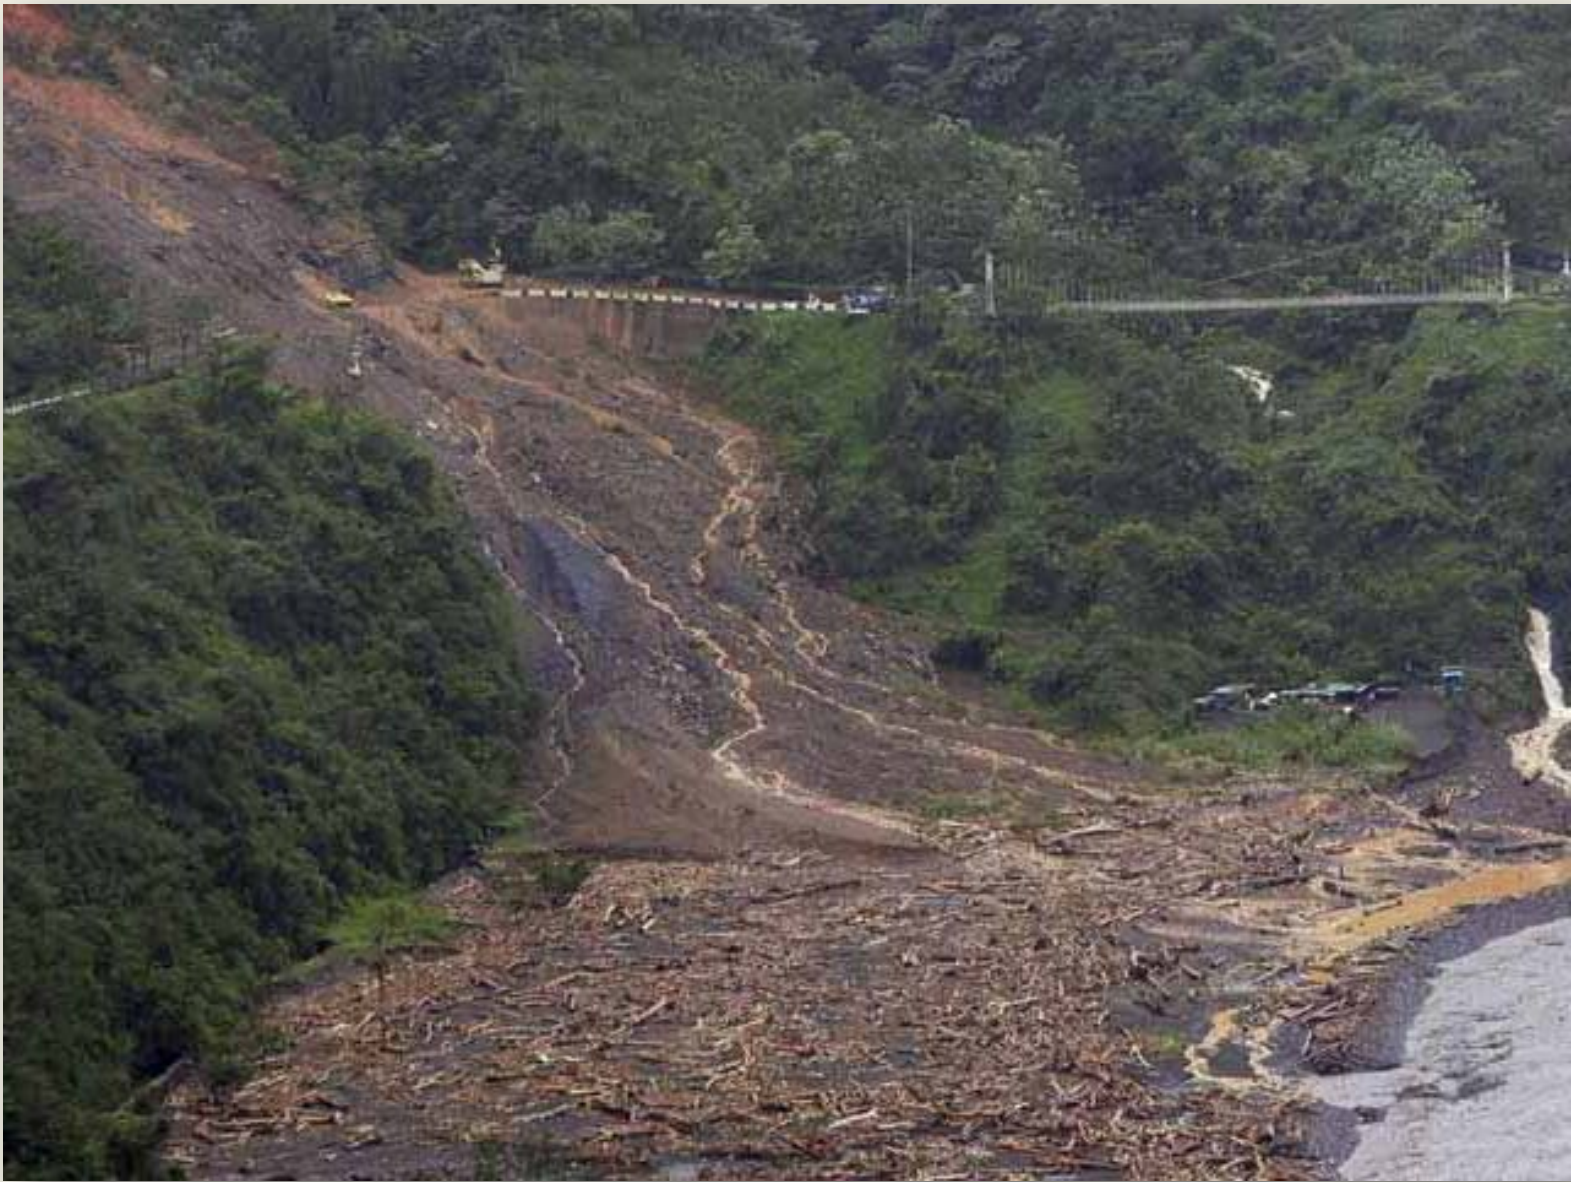
landslide ที่เมือง Pingtung ทางใต้ของประเทศไต้หวัน

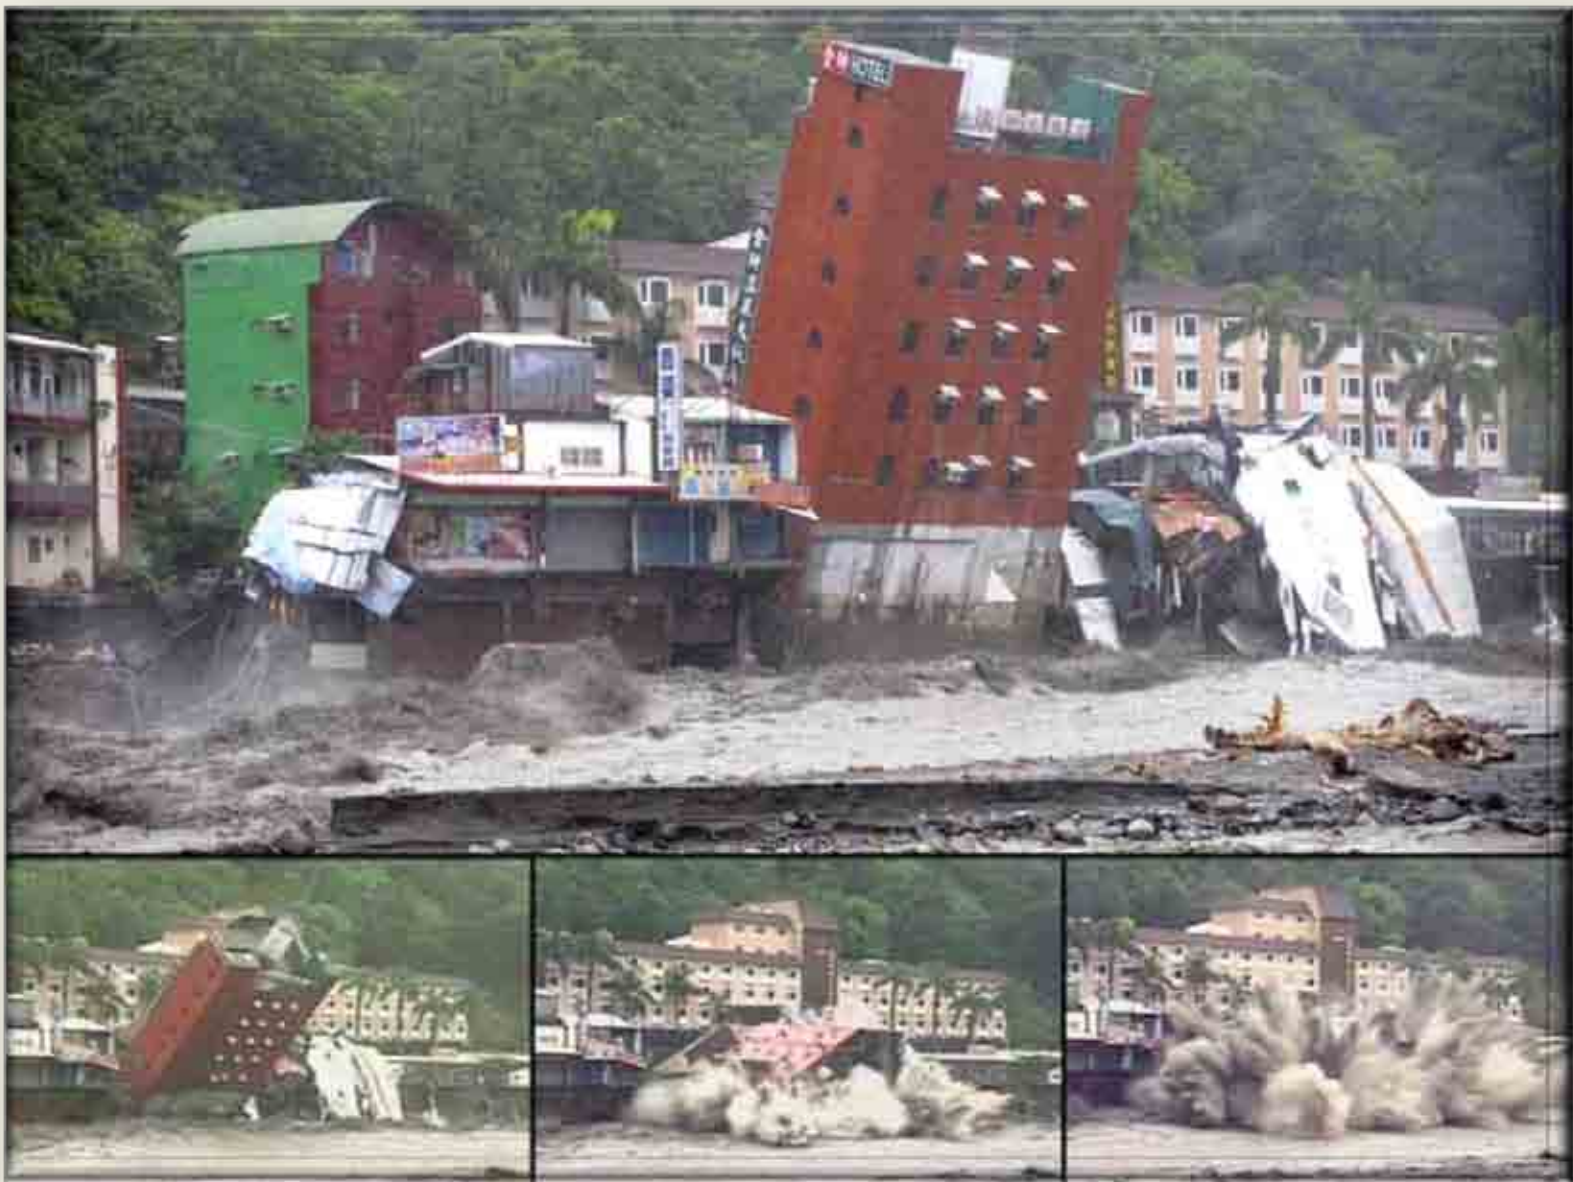
ภาพขณะตึกกำลังถล่มจากน้ำไหลบ่าอย่างแรงเกิดที่ประเทศไต้หวัน

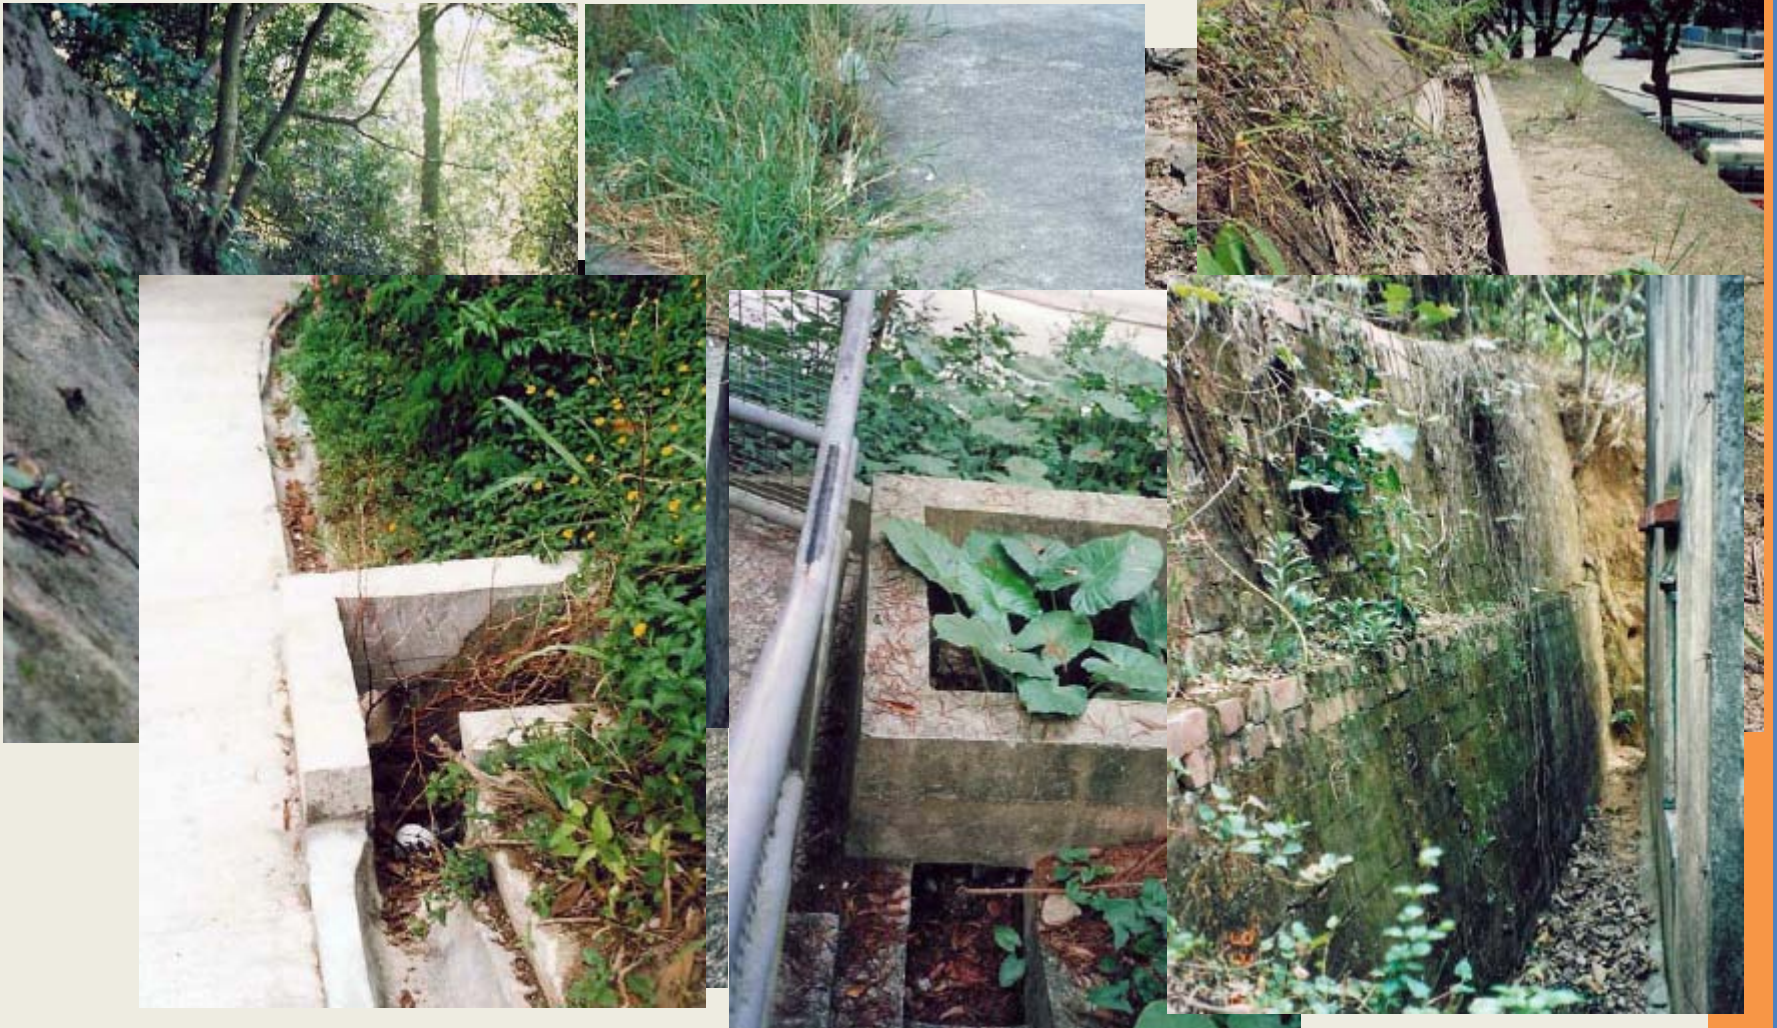
# ระบบระบายน้ำที่ขาดการดูแลรักษา

ดูแล รักษา ระบบระบายน้ำให้ดี มิให้มีสิ่งใด ๆ ไปกีดขวางทางน้ำ
