ดร.มนตรี เดชาสกุลสม  
สำนักวิจัยและพัฒนาทาง

การแก้ไขป้องกันการชะล้างพังทลายและการเคลื่อนตัวของเชิงลาด

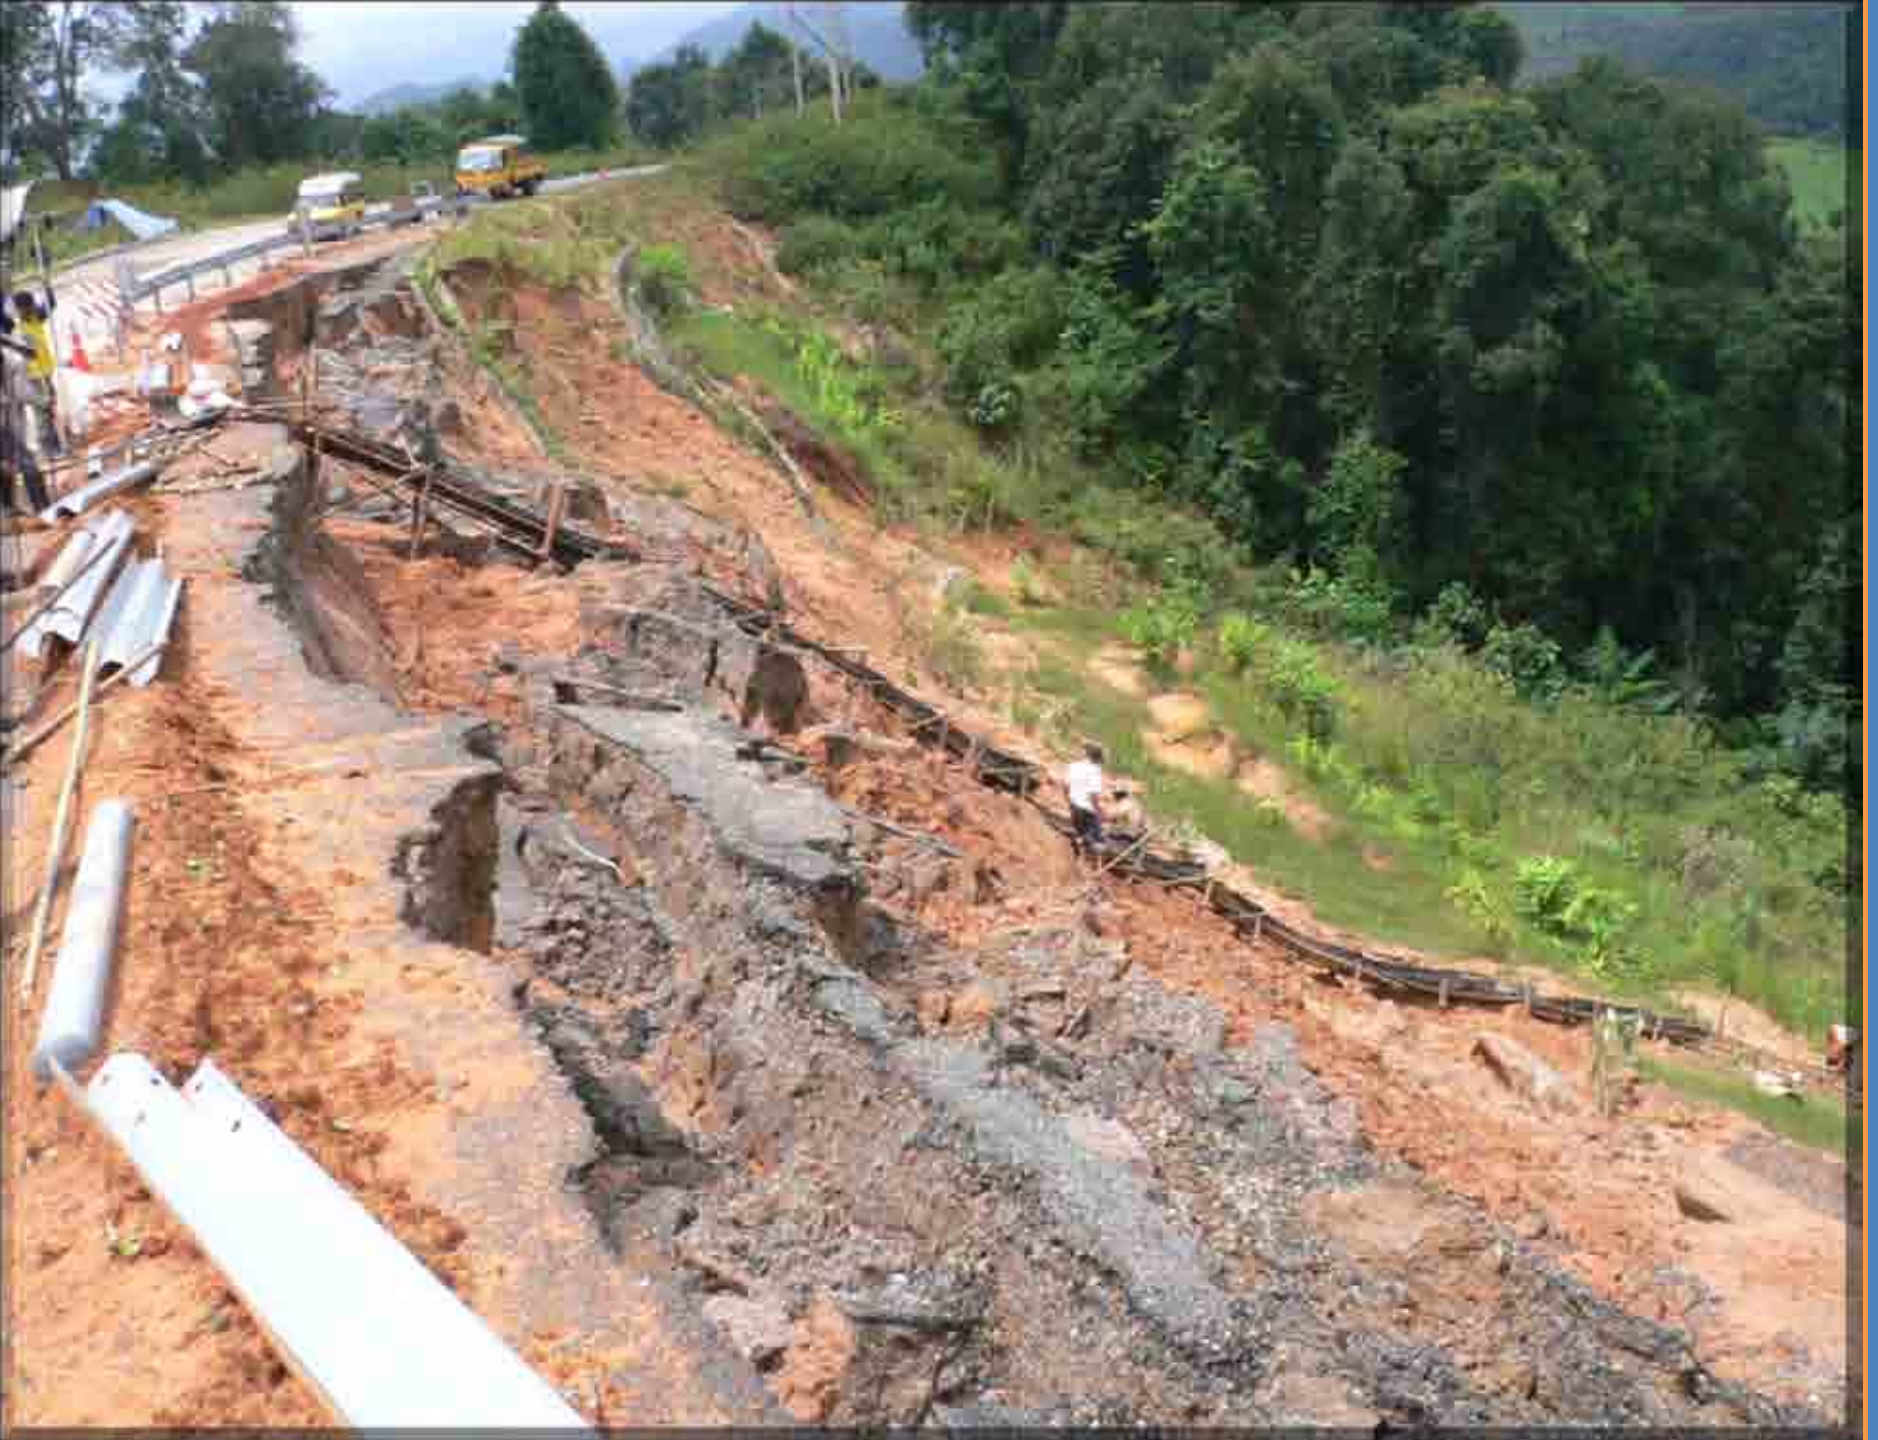
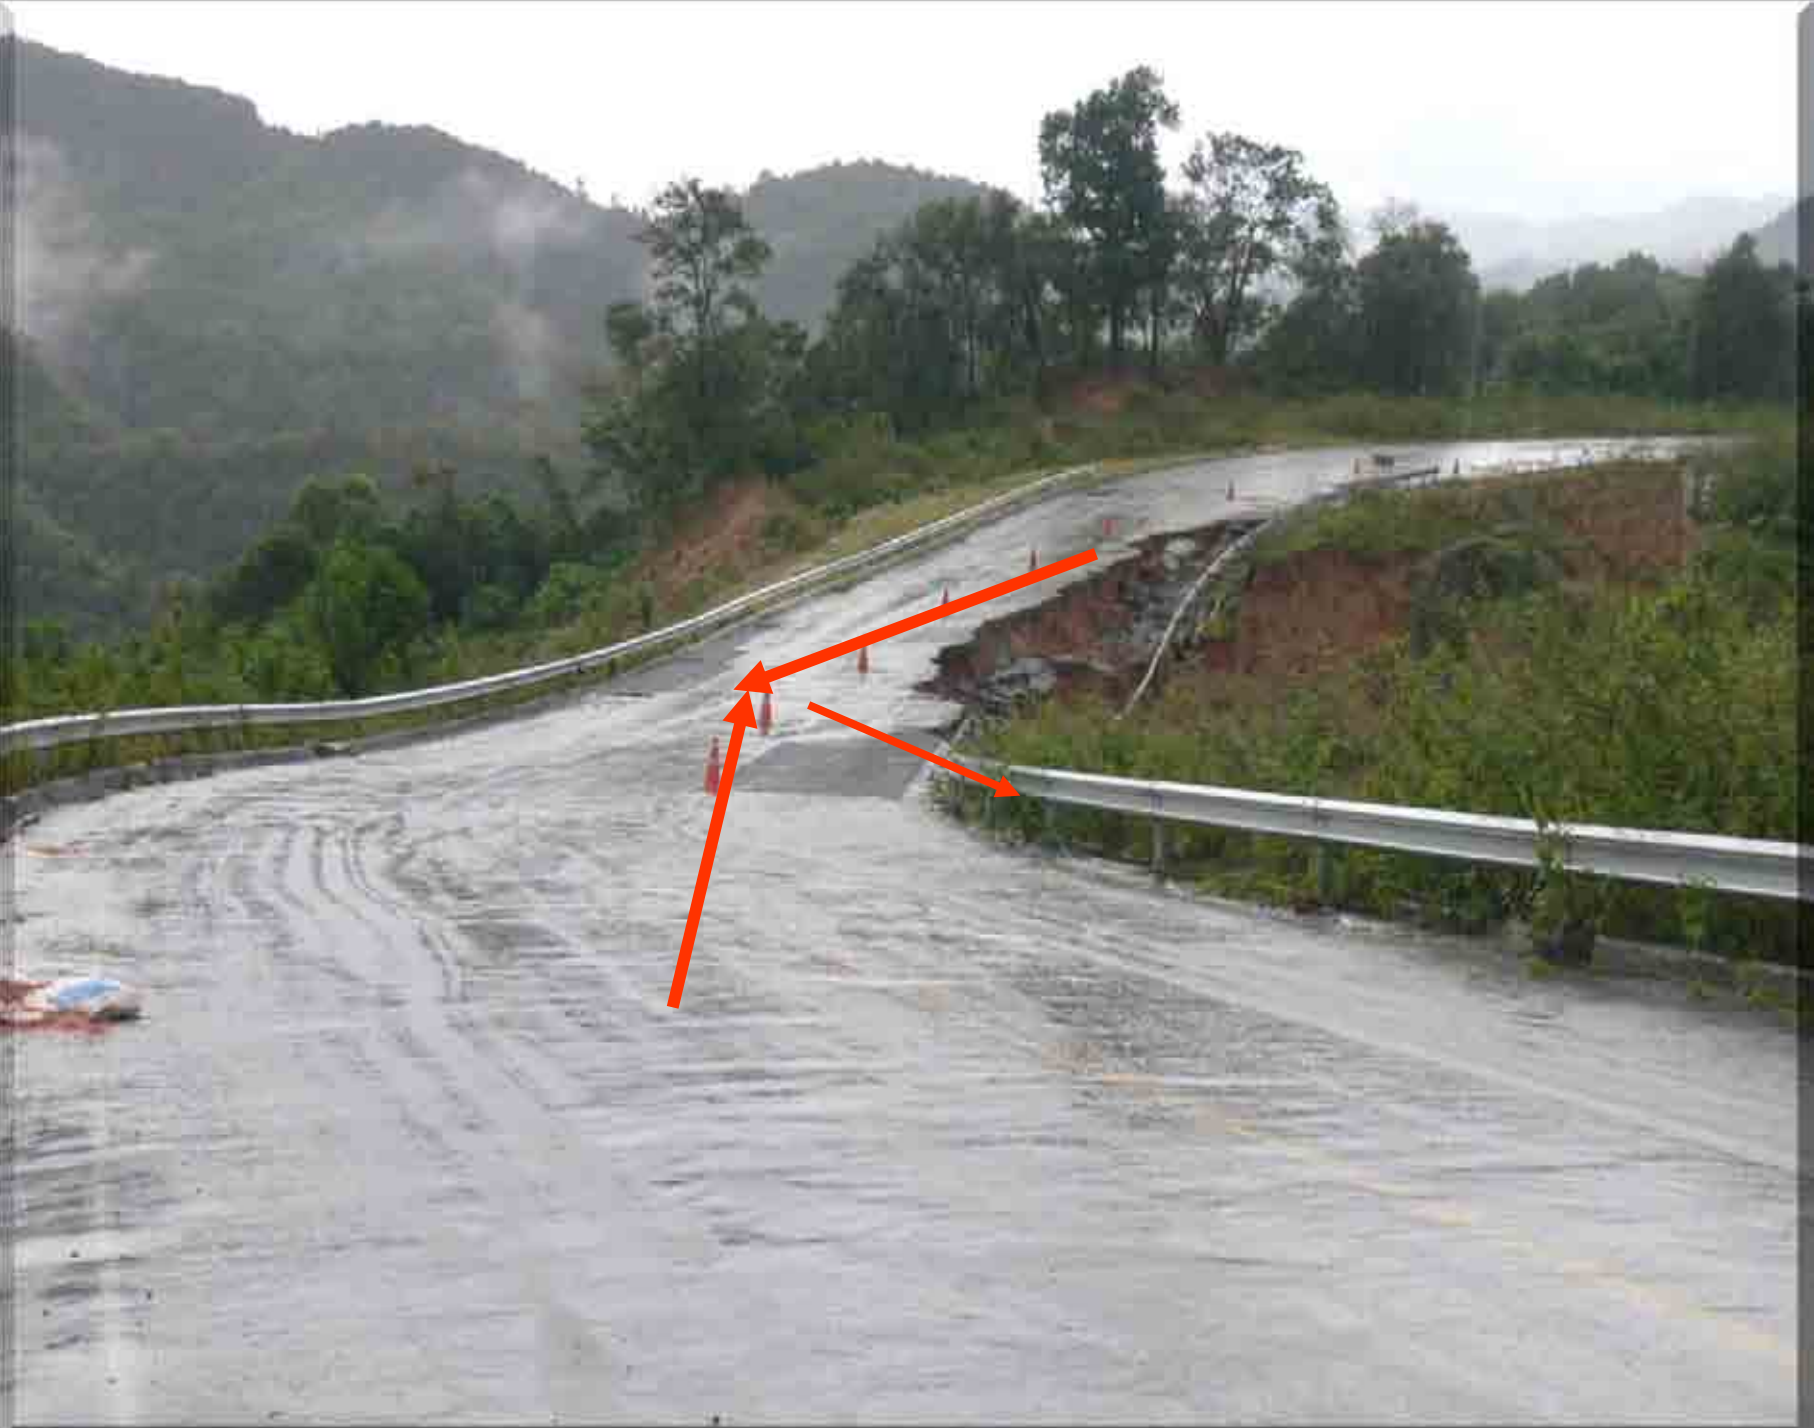
งานแก๊สไลต์สาย 1263 ก.ม 15+100 อ.ขุนยวม – บ.ปางอุ๋ง จ.  
แม่ฮ่องสอน

สภาพภูมิประเทศ  
เป็นคั่นทางดินถม  
ระหว่างภูเขาสูง  
ประมาณ 25  
เมตร

จุดพังทลายเป็นจุด  
ต่ำของ sag  
curve

ได้มีการก่อสร้าง  
แก้ไขการพังทลาย  
ของคั่นทางมาแล้ว

เกิดความเสียหาย  
ขึ้นอีกเนื่องจากเกิด  
พายุฤดูฝนทำให้  
ฝนตกหนักต่อเนื่อง  
หลายวัน

เกิดการพังทลายที่  
toe slope  
และการกัดเซาะทำ  
ให้คั่นทางพังทลาย
