ดร.มนตรี เดชาสกุลสม  
สำนักวิจัยและพัฒนาทาง

การแก้ไขป้องกันการชะล้างพังทลายและการเคลื่อนตัวของเชิงลาด

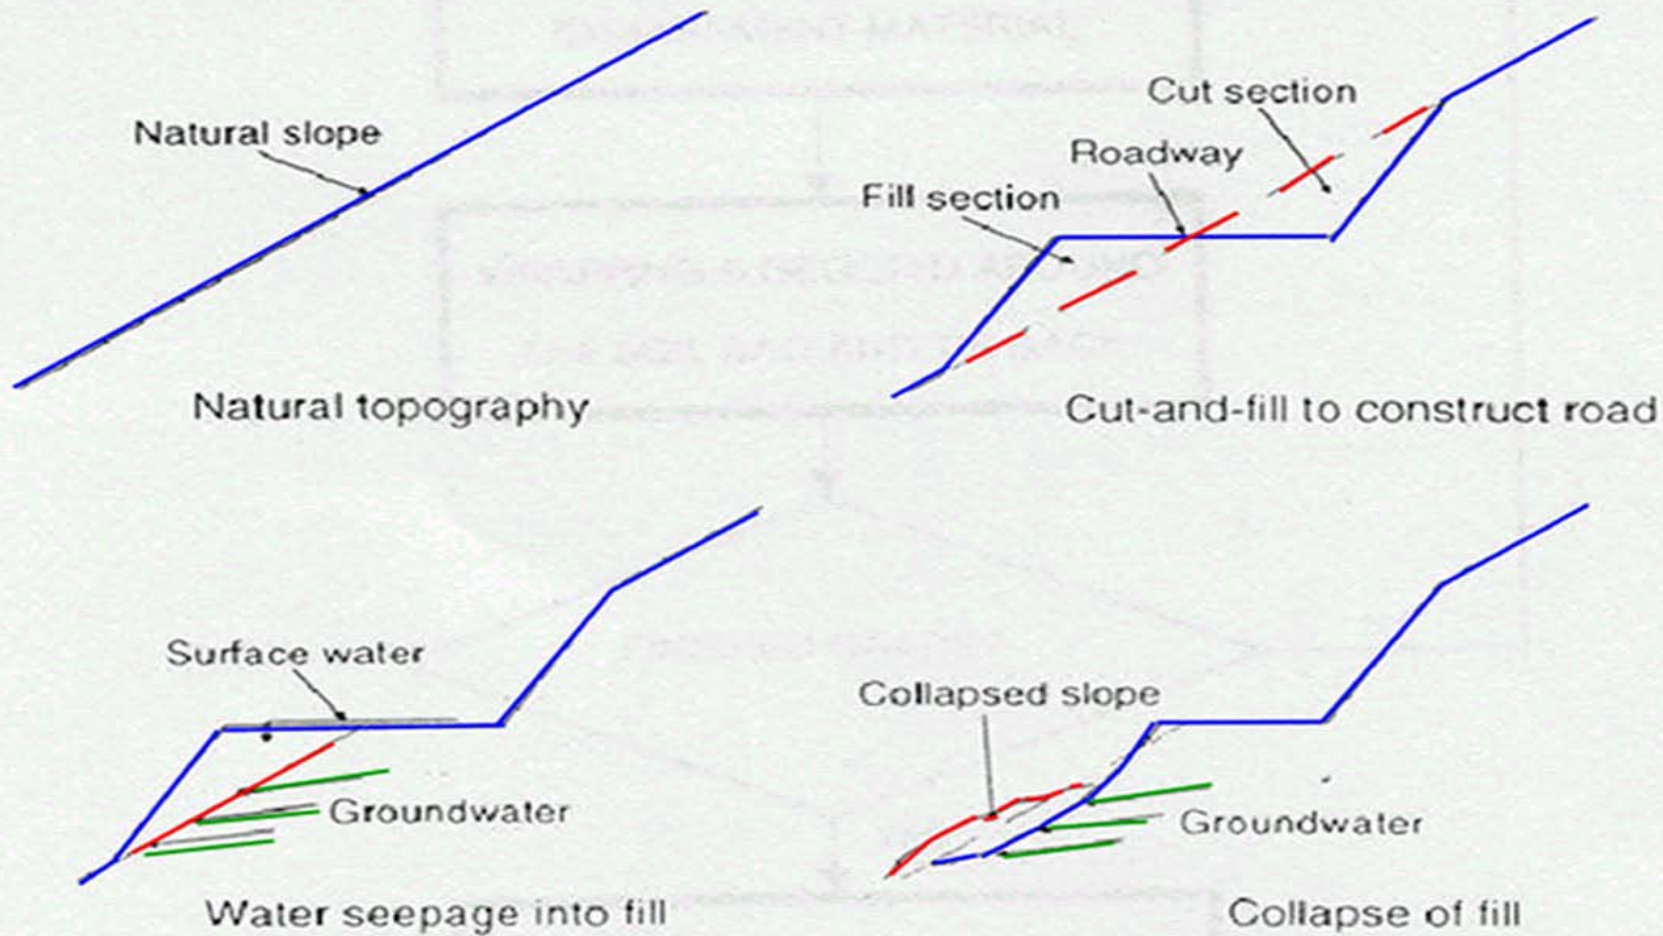
# การพังทลายของคันทางแบบ Half Cut / Half fill

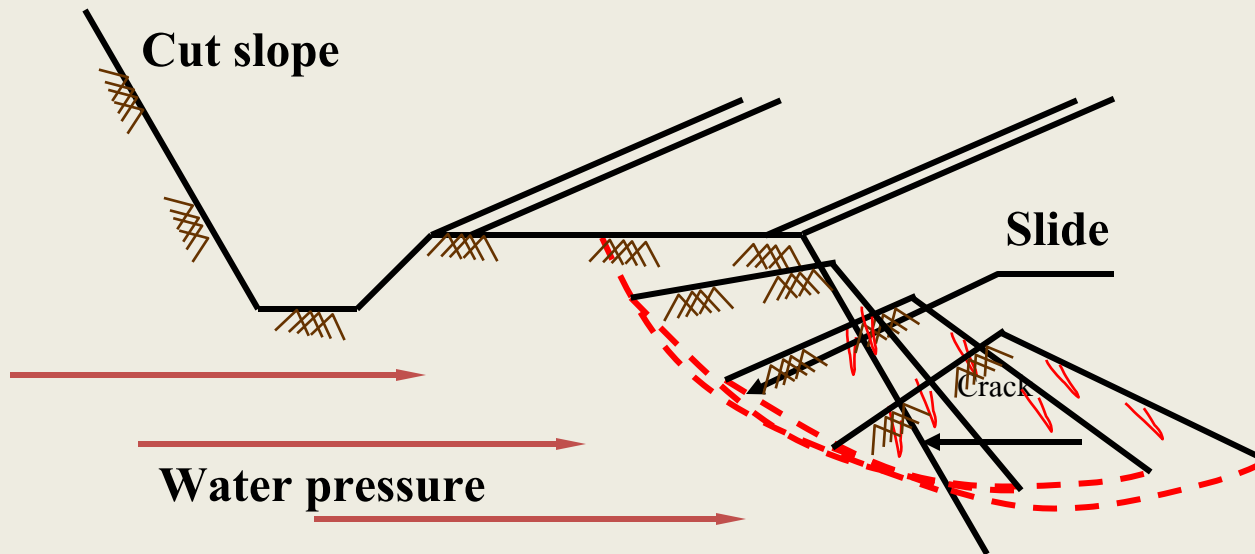
ความเสียหายของคันทางอันเกิดจากน้ำใต้ดิน ทางหลวงหมายเลข 225 ตอน กี่วเขา - วังคะ  
กม. 109 - 908 - กม. 109 +950 RT.

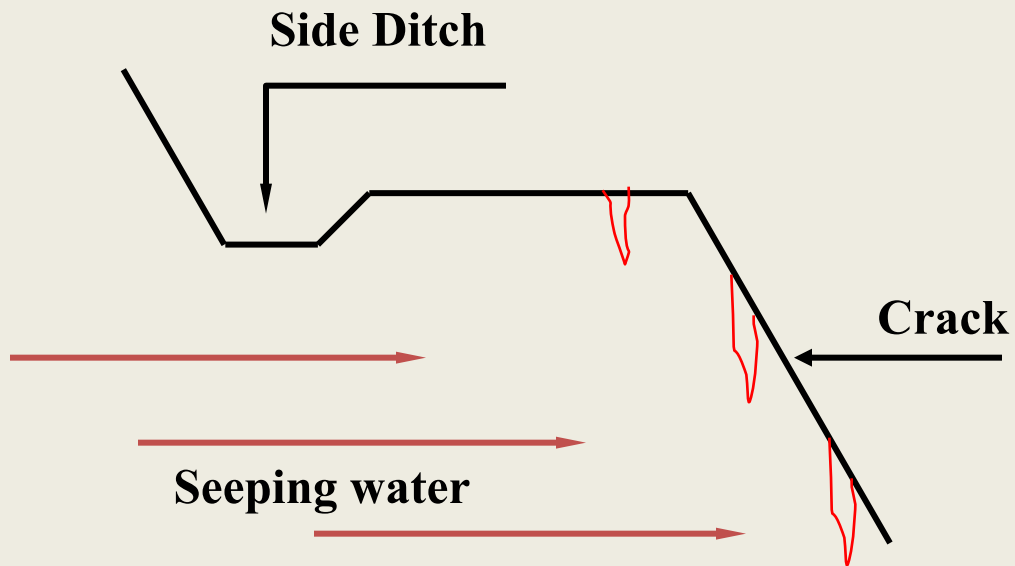
ความเสียหายของทางหลวงหมายเลข 4062 กม. 4 +458 - กม. 4 + 384 LT. อันเกิดจากการ  
low ของน้ำใต้ดินออกทางด้าน Side slope และเกิดการทรุดตัว แม้จะมีการก่อสร้างสู่สภาพเดิม  
แล้วก็ตาม มวลดินเคลื่อนออกไปด้านข้างเรื่อยๆ

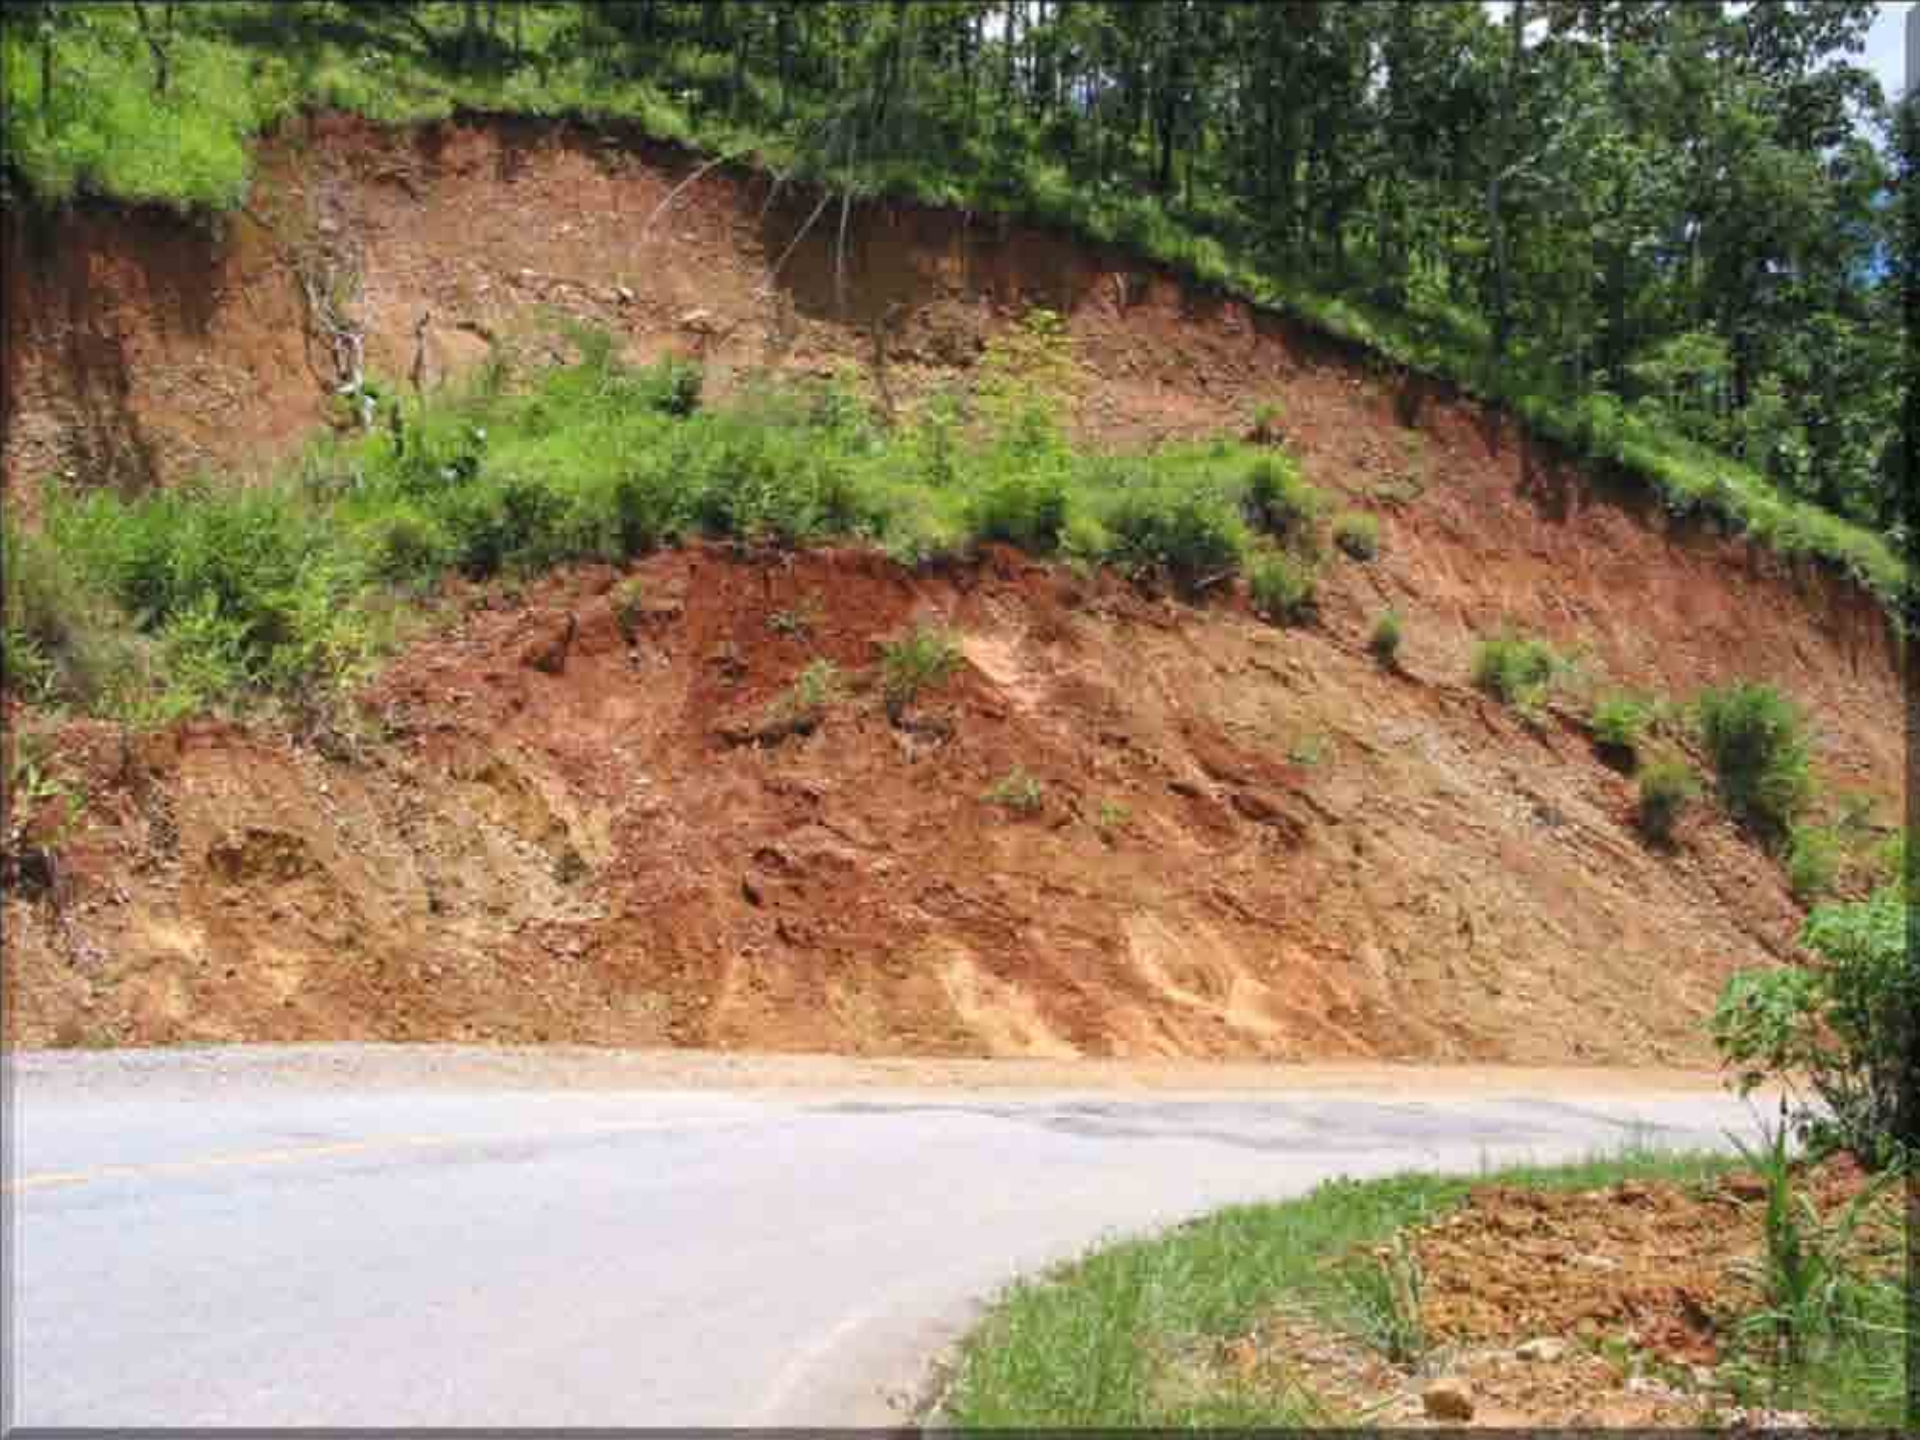
ทางหลวงหมายเลข 41 " อ.ทุ่งสง - พัทลุง " ตอน 1 ความเสียหายของ Back slope  
กม. 13 +850 - กม. 14 + 025 ( RT. ) อันเกิดจากน้ำผิวดินและน้ำใต้ดิน( ธันวาคม 2543 )

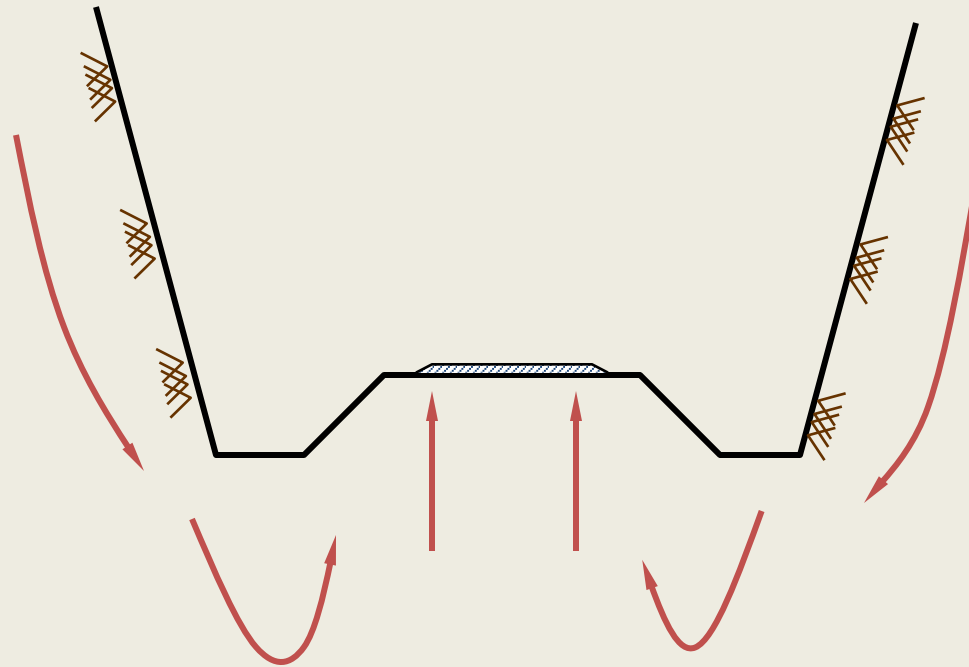
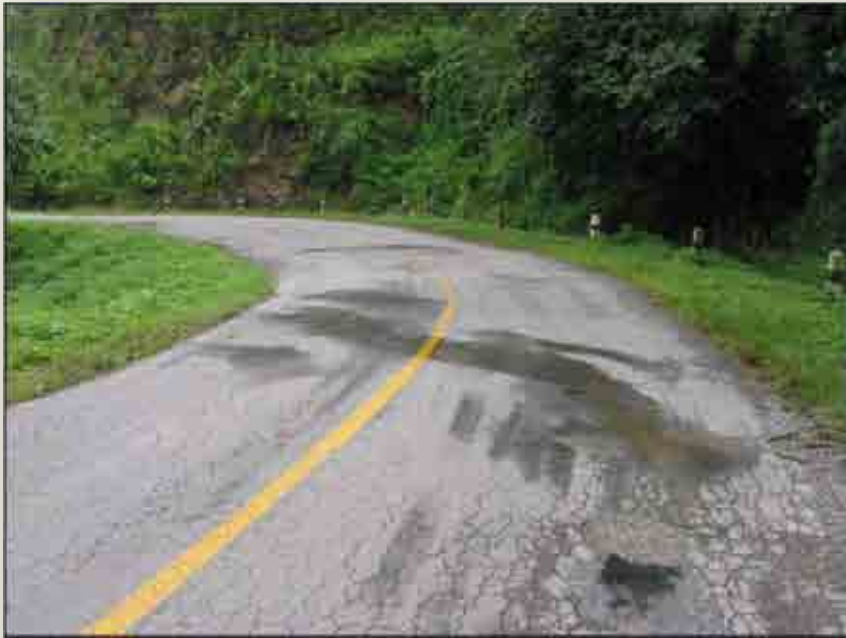
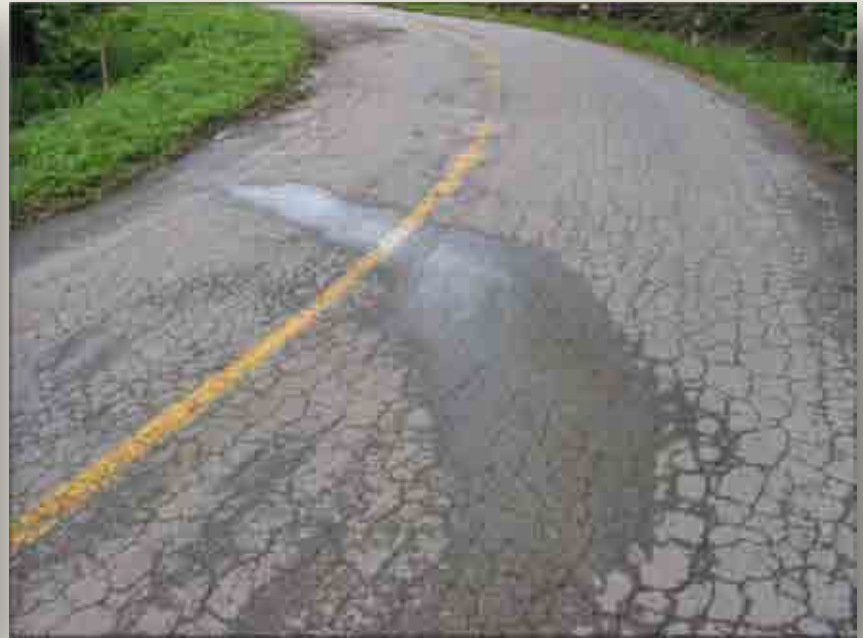
# การเกิดจุดอ่อนตัวบนถนนช่วง Cut Section

Water under pressure

น้ำท่วมขังมาบนผิวจราจร
